Erfassung und Erstbewertung  
von kontaminationsverdächtigen Flächen  
auf der Liegenschaft  
Lettow-Vorbeck-Kaserne  
Bad Segeberg  
(LgKeNr 110 060)  
- Phase I des Altlastenprogramms -

**Erfassung und Erstbewertung  
von kontaminationsverdächtigen Flächen  
auf der Liegenschaft  
Lettow-Vorbeck-Kaserne  
Bad Segeberg  
(LgKeNr 110 060)  
- Phase I des Altlastenprogramms -**

Auftraggeber: WBV Nord, Ast. Kiel  
Archiv-Nr.: 104-07  
Bearbeiter: Dr. Kaltwang, Dipl.-Geol.  
(Tel.: 04 31 - 3 84 - 47 20, AllgFspWNBw: 74 00 - 47 20)  
Seiten: 8  
Anlagen: 6

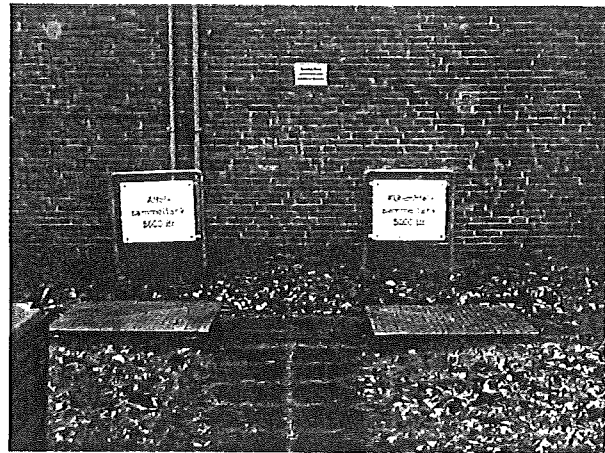
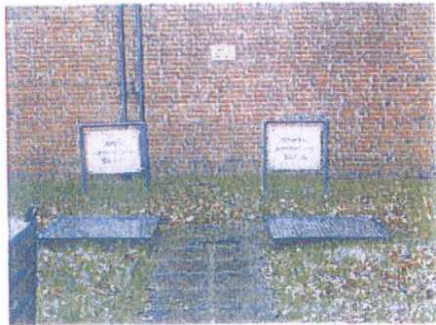
Abb. 1: KVF 2, Altöl- und Altkühlmittelsammeltank (16.04.2002)

Abb. 1: KVF 2, Altöl- und Alt Kühlmittelsammeltank (16.04.2002)

Empfehlung: Langfristig sollten hier Untersuchungen mit dem Ziel durchgeführt werden, eine Bodenverunreinigung durch MKW, BTX, CKW zu belegen oder zu widerlegen. Da die Anlage in Betrieb ist und sonst keine konkreten Hinweise auf Untergrundverunreinigungen vorliegen, sollten Untersuchungen erst nach Einstellung der derzeitigen Nutzung erfolgen.

Die Teilfläche "ehemaliger Schrottsammelplatz" ist bereits zum jetzigen Zeitpunkt außer Nutzung und sollte daher zeitnah untersucht werden (Untersuchungsparameter: MKW, BTX, CKW).

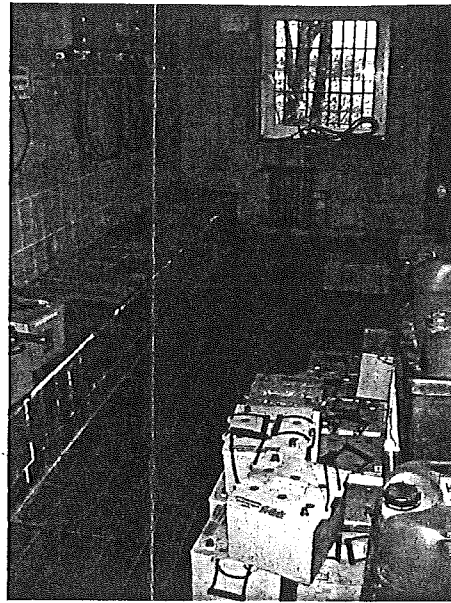
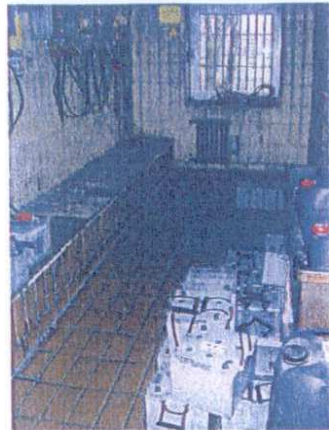
Abb. 2: KVF 2, Batterieladerraum (16.04.2002)

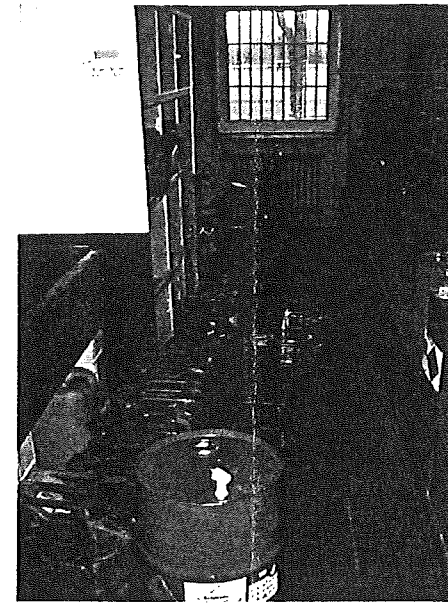
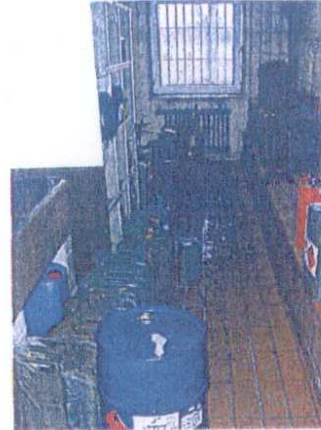
Abb. 3: KVF 2, Öllagerraum (16.04.2002)

Abb. 3: KVF 2, Öllageraum (16.04.2002)

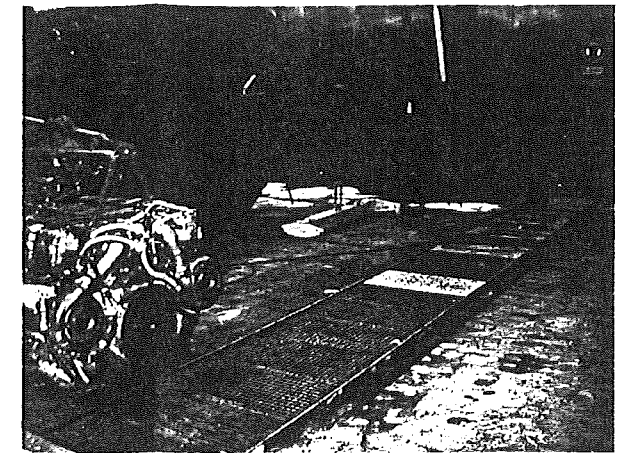
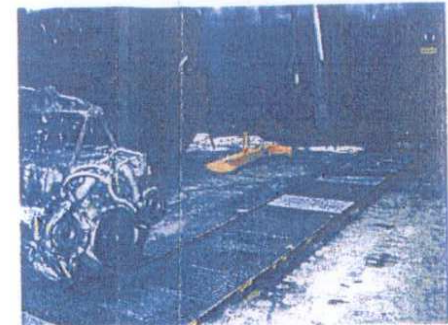
Abb. 4: KVF 2, Wartungsgruben (16.04.2002)

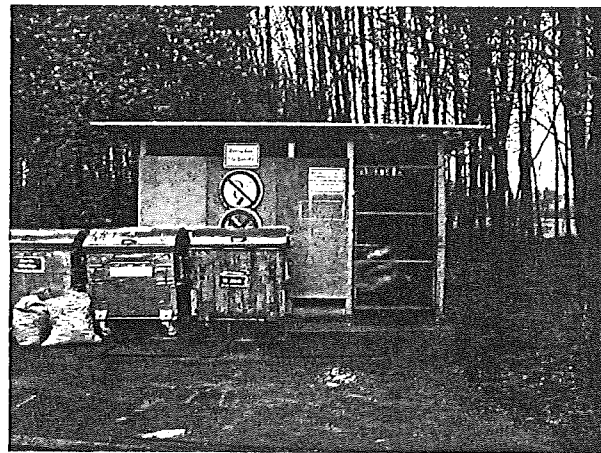
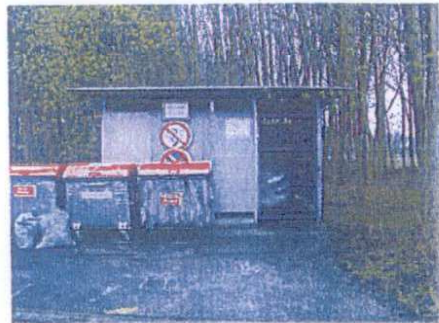
Bewertung: Möglich ist hier noch eine Untergrundbelastung durch MKW, BTEX, CKW in dem noch nicht untersuchten Bereich unterhalb der Stahlwanne. Diese Verunreinigung kann nach den o.a. Untersuchungsergebnisse jedoch nur kleinnäumig sein. Weiterhin ist im Bereich des Ölabscheiders noch eine Untergrundverunreinigung möglich. Einstufung in die Kategorie "E1".

Abb. 5: KVF 3, Öllagerhaus (16.04.2002)

Empfehlung: Langfristig sollten hier Untersuchungen mit dem Ziel durchgeführt werden, eine Bodenverunreinigung durch MKW, BTX, CKW zu belegen oder zu widerlegen. Da die Anlage in Betrieb ist und sonst keine konkreten Hinweise auf Untergrundverunreinigungen vorliegen, sollten Untersuchungen erst nach Einstellung der derzeitigen Nutzung erfolgen. Die Teilfläche "ehemaliger Ölabscheider" ist bereits zum jetzigen Zeitpunkt außer Nutzung sollte daher zeitnah untersucht werden (Untersuchungsparameter: MKW, BTX, CKW).

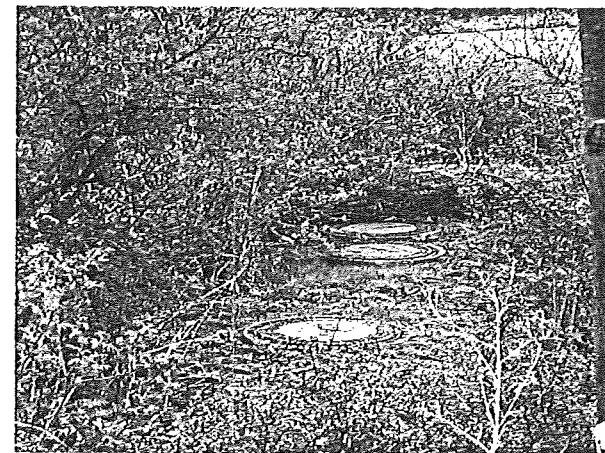
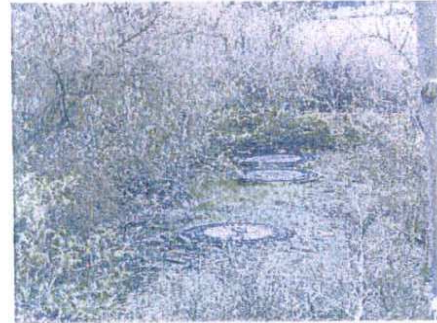
Abb. 6: KVF 3, Leichtflüssigkeitsabscheider (16.04.2002)

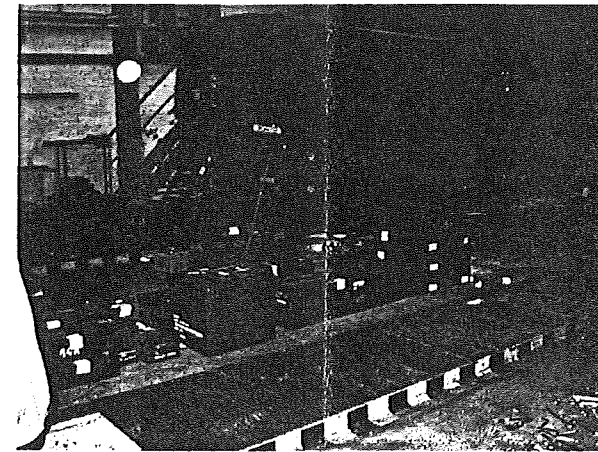
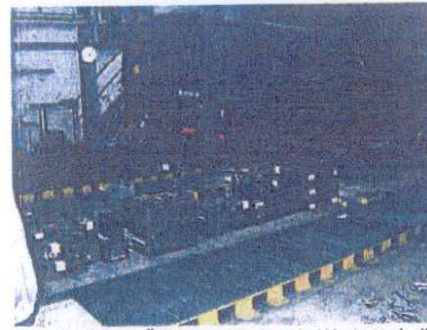
Belastungssituation: Der Untergrund wurde nicht untersucht. Untergrundverunreinigungen möglich durch Schmier- und Kraftstoffe, evtl. durch Lösungsmittel, Bremsflüssigkeit (MKW, BTX, CKW, Glykol).

Bewertung: Gefahren für Schutzgüter möglich. Einstufung in die Kategorie "E1".

Abb. 7: KVF 4, Ölwechselgruben in Wartungshalle (16.04.2002)

Empfehlung: Langfristig sollten hier Untersuchungen mit dem Ziel durchgeführt werden, eine Bodenverunreinigung durch MKW, BTX, CKW, Glykol zu belegen oder zu widerlegen. Da die Anlage in Betrieb ist und sonst keine konkreten Hinweise auf Untergrundverunreinigungen vorliegen, sollten Untersuchungen erst nach Einstellung der derzeitigen Nutzung erfolgen.

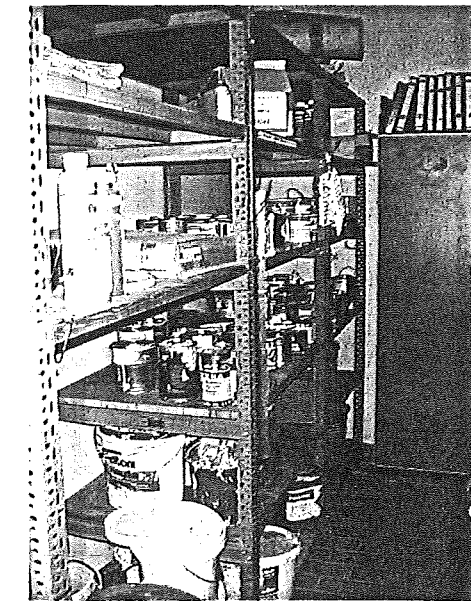
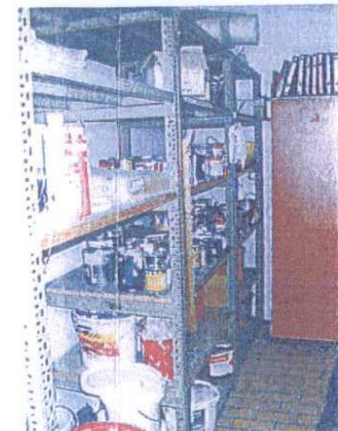
Abb. 8: KVF 6, Farbelageraum (16.04.2002)

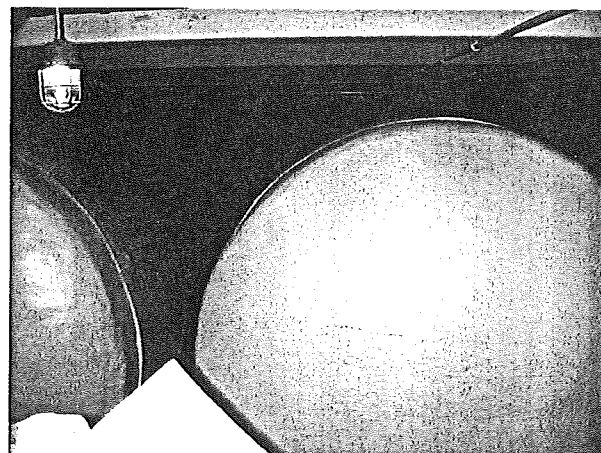
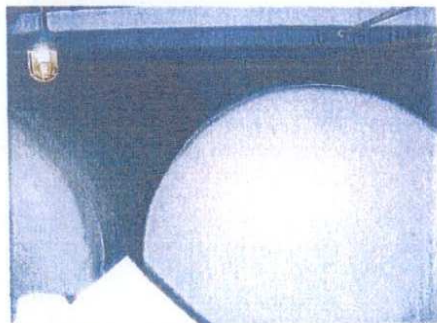
Belastungssituation: Der Untergrund wurde nicht untersucht. Untergrundverunreinigungen möglich durch Heiz- und Dieselöl (MKW), im Trafo-Bereich durch Trafoöle (MKW, PCB).

Bewertung: Aufgrund der baulichen Gegebenheiten ist eine Untergrundverunreinigung hier zwar unwahrscheinlich, lässt sich aber nicht sicher auszuschließen. Daher sollte die Kontaminationsverdachtsfläche der Kategorie "B" zugeordnet werden. Gefahren für Schutzgüter bestehen bei unveränderter Nutzungssituation nicht.

Abb. 9: KVF 6, Heizöltanks ZVA (16.04.2002)

Empfehlung: Weitere Untersuchungen zur Klärung der Belastungssituation sind aufgrund des hohen Untersuchungsaufwandes einerseits und der geringen Wahrscheinlichkeit einer Kontamination andererseits nicht verhältnismäßig.

Bei einem Rückbau oder sonstigen Tiefbaumaßnahmen sollte im Hinblick auf mögliche Untergrundverunreinigungen eine fachtechnische Begleitung und Dokumentation erfolgen.

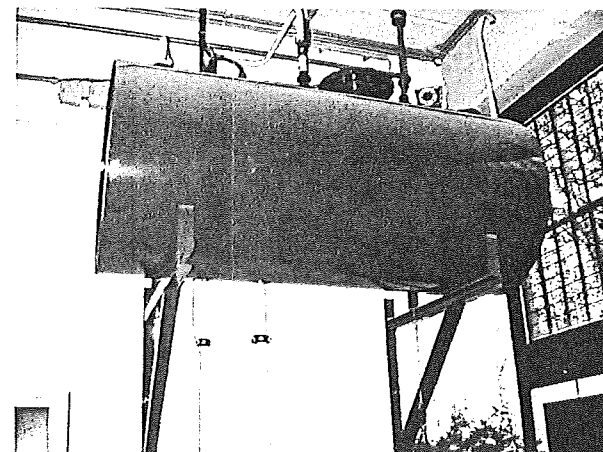
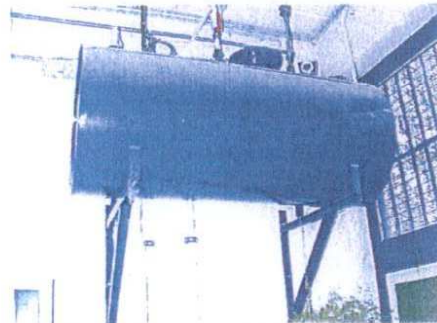
Abb. 10: KVF 6, Tagestank für Notstromaggregat (16.04.2002)

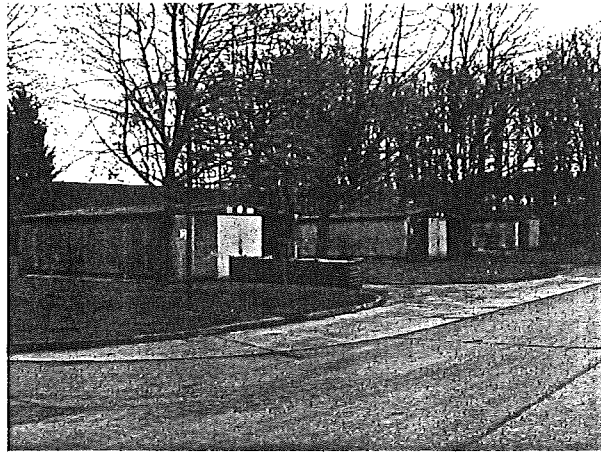
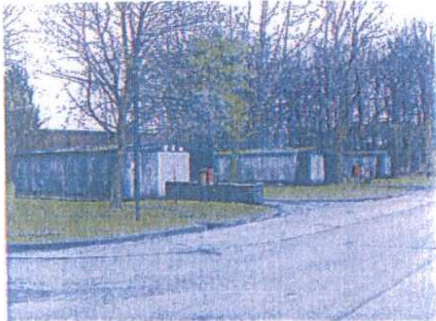
Abb. 11: KVF 7, 8 und 9, Betriebsstofflagerhäuser (16.04.2002)

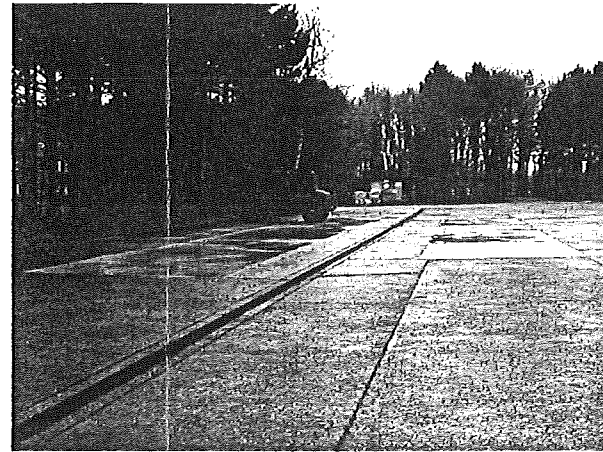
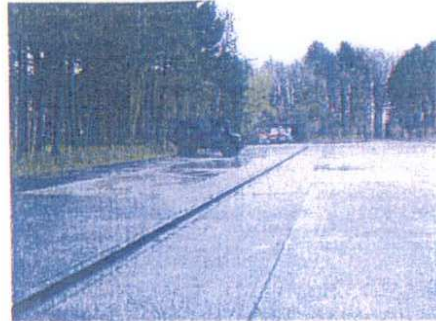
Abb. 12: KVF 10, ehem. Standort Wartungsrampen (16.04.2002)

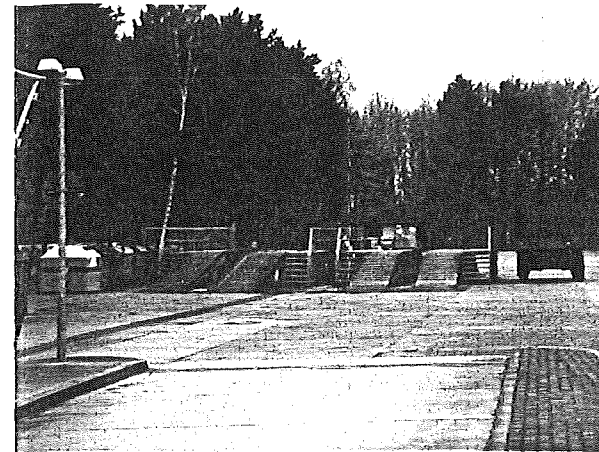
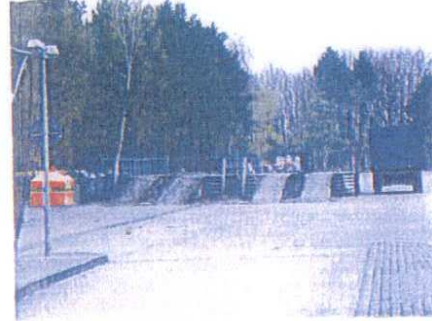
Abb. 13: KVF 11, Wartungsrampen (16.04.2002)

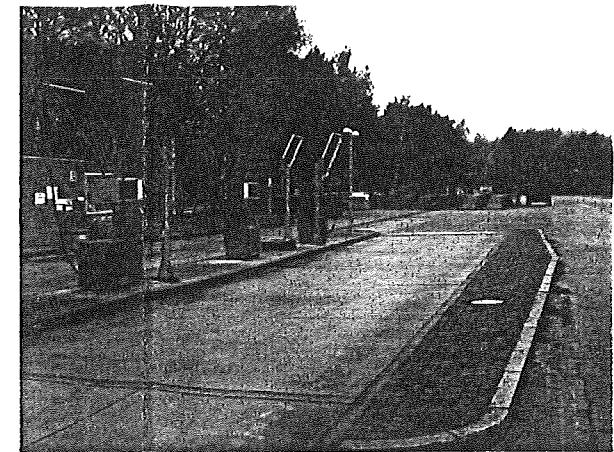
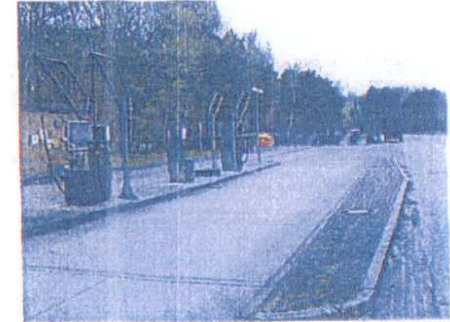
1990 wurde bei Erdarbeiten ölkontaminierter Boden angetroffen. Daraufhin fanden in mehreren Phasen Untersuchungen durch WGeolSt Glücksburg statt, die in einem Bericht dokumentiert wurden (Ölschadenuntersuchung im Bereich der Tankstelle (Gebäude 31) in der Lettow-Vorbeck-Kaserne / Bad Segeberg, Archiv-Nr. 45-03, 02.08.1991). Festgestellt wurden Bodenverunreinigungen an jeder der 5 Zapfsäulen (MKW max. 9706 mg/kg) und an den beiden nördlich des Tankhäuschens gelegenen Erdtanks (MKW max. 1355 mg/kg). Auf BTEX wurde damals nicht untersucht.

1999 fanden im Zuge des Tankstellenprogramms Untersuchungen durch WGeolSt Glücksburg statt. Es wurden folgende umweltrelevante Bereiche festgestellt: 4 Erdtanks, Zapfinsel mit 3 Zapfsäulen und Einfüllschacht, Benzinabscheideranlage. Um hier die neuen Anlagen und Oberflächenbefestigungen nicht zu beschädigen, wurden nur im Bereich der 2 Erdtanks nördlich des Tankstellenhäuschens Untersuchungen vorgenommen. Die MKW-Verunreinigungen im Boden wurden hier erneut nachgewiesen, betragen diesmal aber maximal 80 mg/kg. BTEX wurden nicht festgestellt. Die Untersuchungen sind dokumentiert in dem Bericht der Wehrgeologischen Stelle Glücksburg, Sanierungsmaßnahmen und ergänzende Untersuchungen im Bereich der Tankstelle Gebäude 31, Archiv-Nr. 45-03, 20.05.1999.

Abb. 14: KVF 12, Tankstelle (16.04.2002)

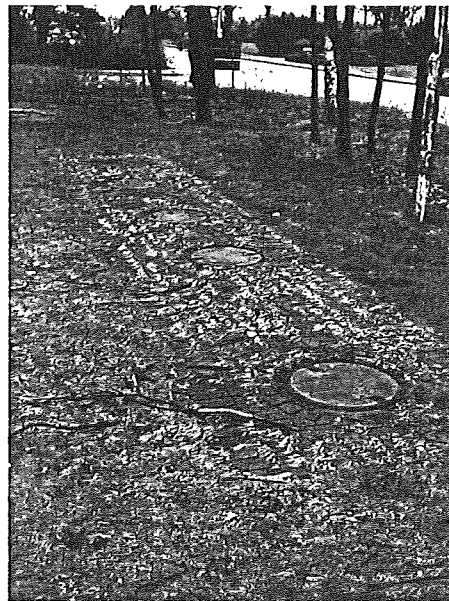
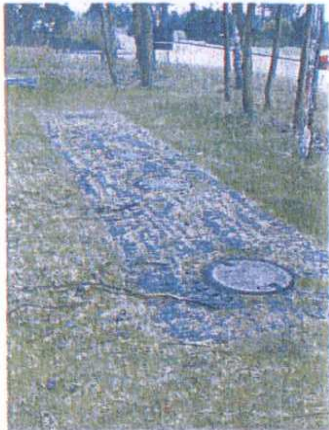
Abb. 15: KVF 12, Leichtflüssigkeitsabscheider (16.04.2002)

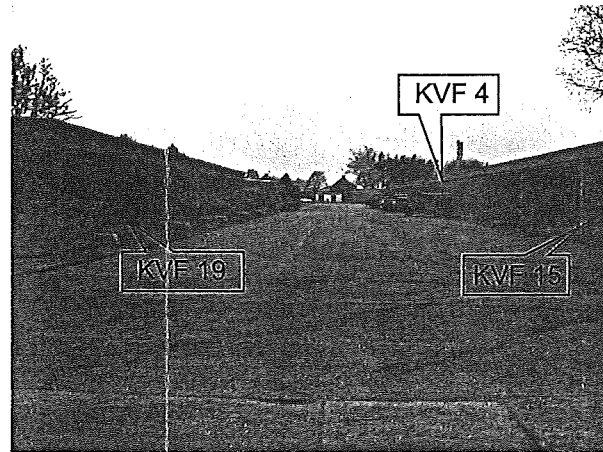
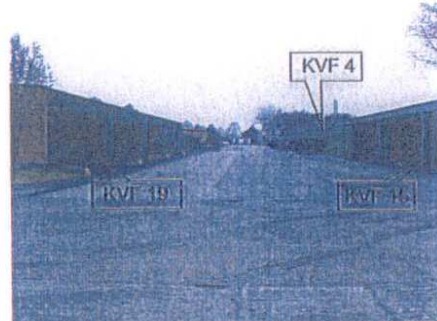
Abb. 16: KVF 19, 15 und 4, Schutzdächer (16.04.2002)

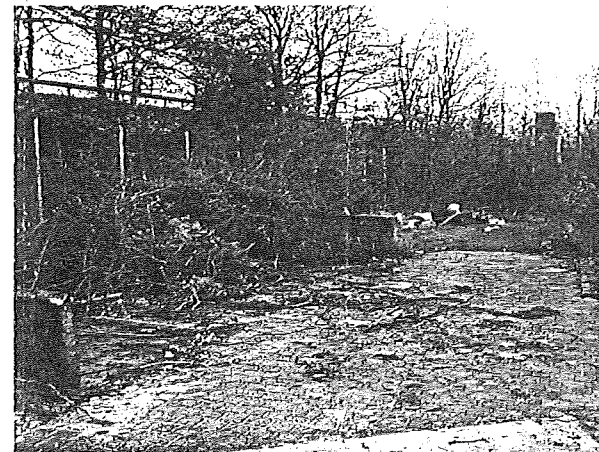
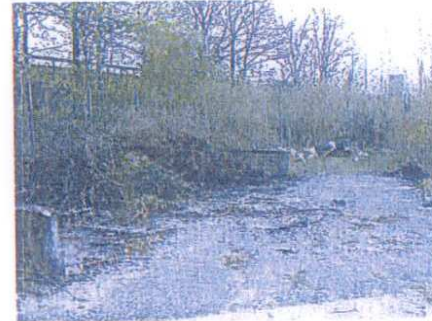
Abb. 17: KVF 16, befestigte Fläche (16.04.2002)

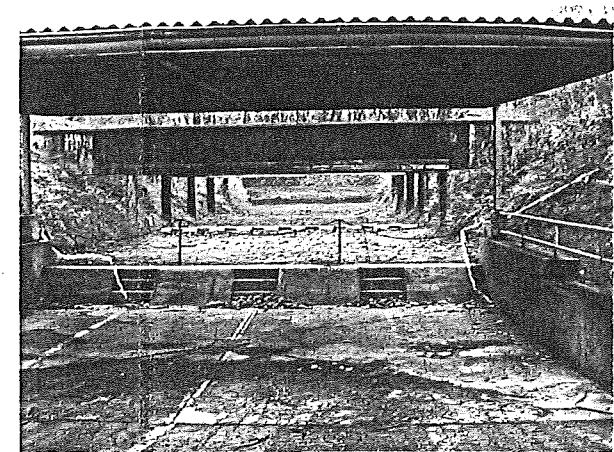
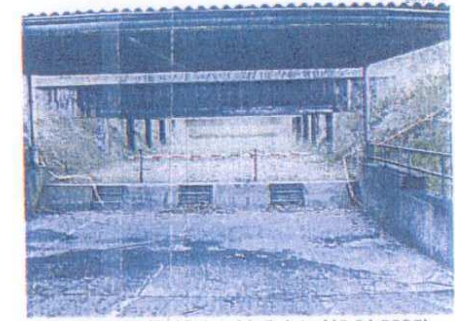
Abb. 18: KVF 17, Kleinschießplatz (16.04.2002)

Abb. 18: KVF 17, Kleinschleßplatz (16.04.2002)

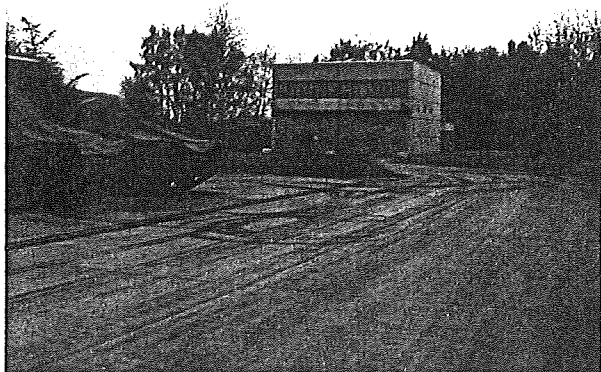
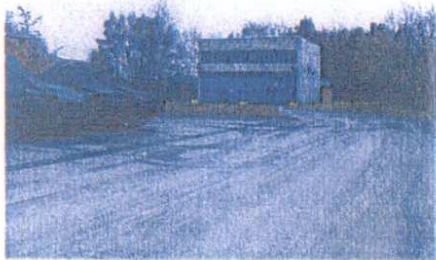
Abb. 19: KVF 18, Kompaniewerkhalle (16.04.2002)

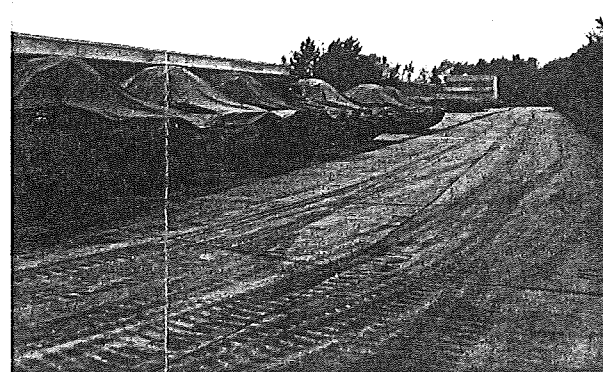
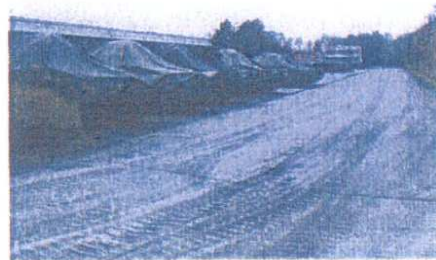
Abb. 20: KVF 20, Abstellflächen (16.04.2002)

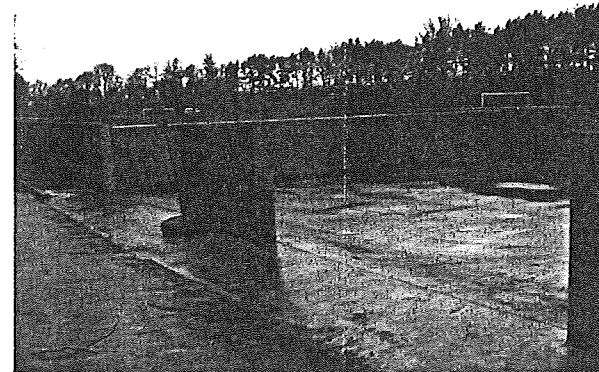
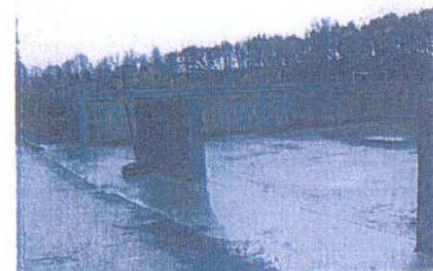
Abb. 21: KVF 21, ehem. Standort Hochtanks (16.04.2002)

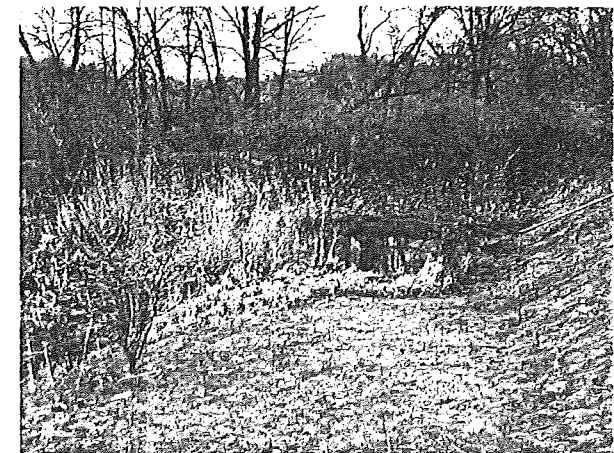
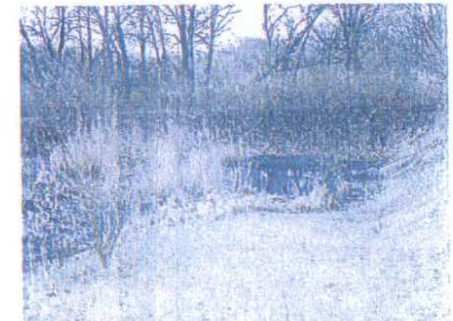
Abb. 22: KVF 22, Regenrückhaltebecken (16.04.2002)
