Ellerau, den 12.09.2017  
Ha/He  
öG 2017-0078

## Ergebnisse

**der eingehenden Untersuchung von zwei Kastanien in der Gemeinde Klein Rönna und Aufstellung von Schutz-, Sicherungs- und Erhaltungsmaßnahmen**

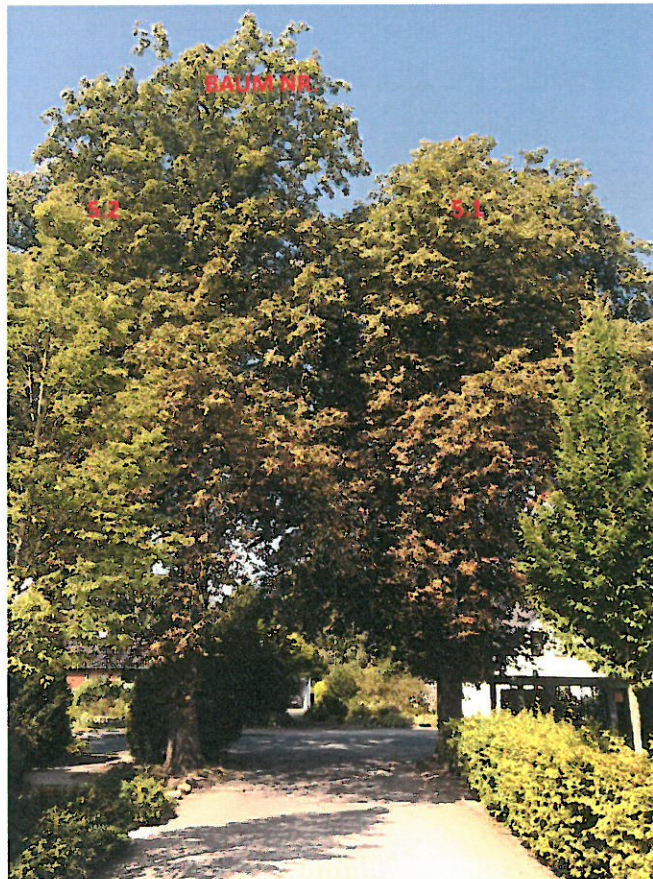
### 5.1

| <b>Standort:</b> | von öffentlicher Straße ausgehend linker Baum |
| <b>Funktion:</b> | zusammen mit nachbarlicher Kastanie sowie Altlinde an der Straße prägende Solitärbaumgruppe mit hoher Wohlfahrtswirkung |

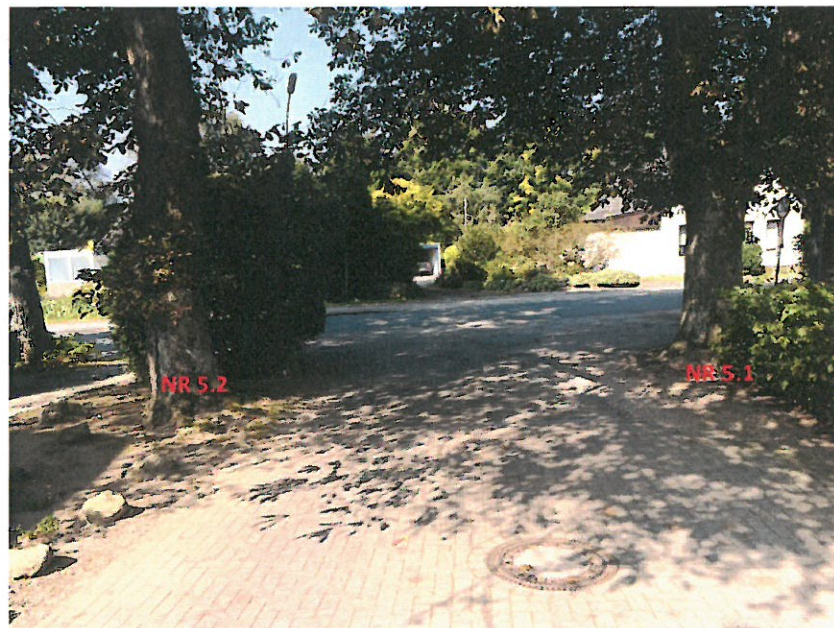
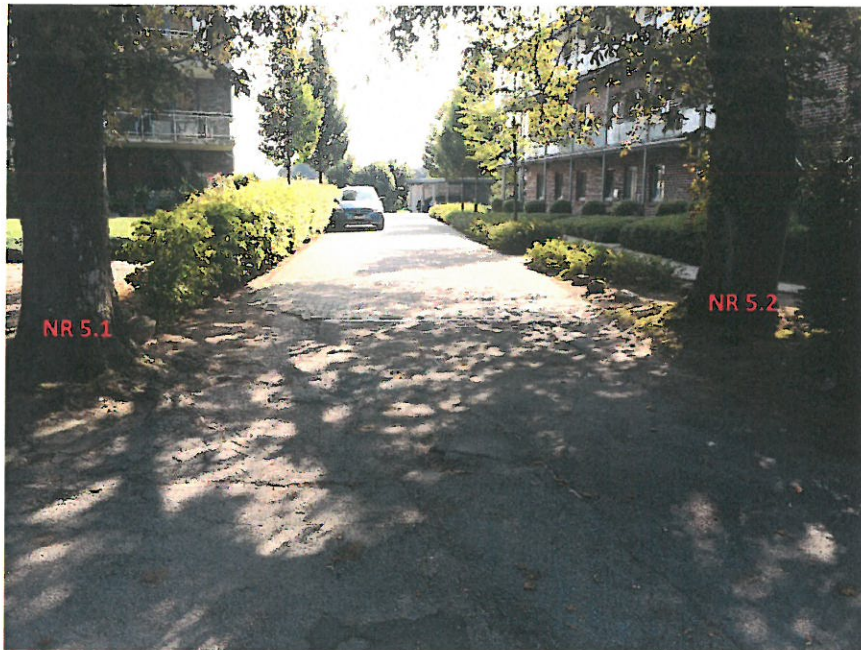
| <b>Kronenentwicklung:</b> | aufgrund des Dichtstandes zur nachbarlichen Kastanie etwas einseitig, fächerartig, besonders Richtung Wohnbebauung |
| <b>Wurzelbereich:</b> | zu ca. 50 % offen ohne Vegetation und ohne natürliche Laubhaltung. Restfläche versiegelt durch Zufahrt mit alter Asphaltfläche |

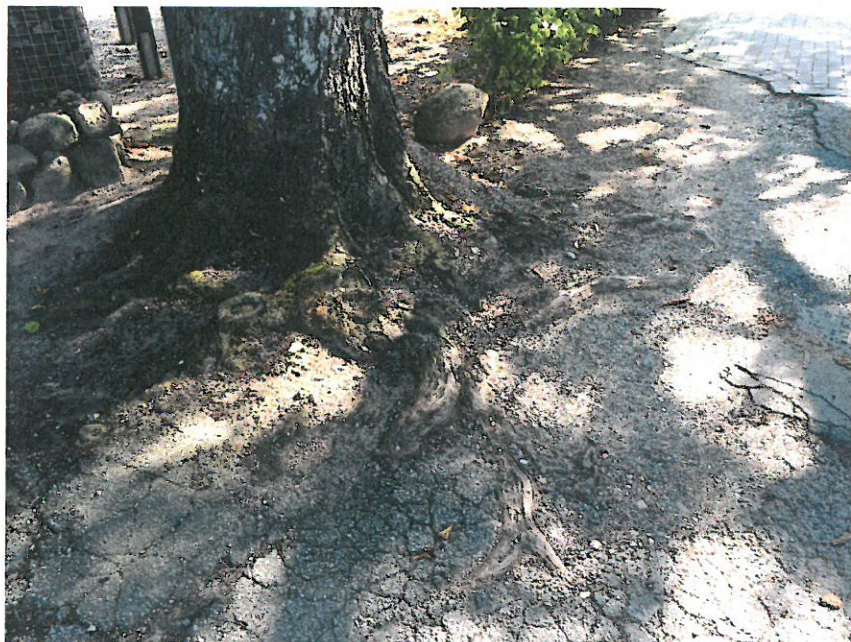
Schäden an den Wurzelanläufen im Zufahrtsbereich als  
Splintfäule, baumstatistisch nicht relevant

| <b>Stammkopf:</b> | bei dem Stämmeling Zufahrtsbereich kleinflächiger, alter Anfuhrschaden, gut überwallt und abschottend ohne statische Relevanz. Zwiesel als U-Zwiesel, baumstatistisch so unkritisch |

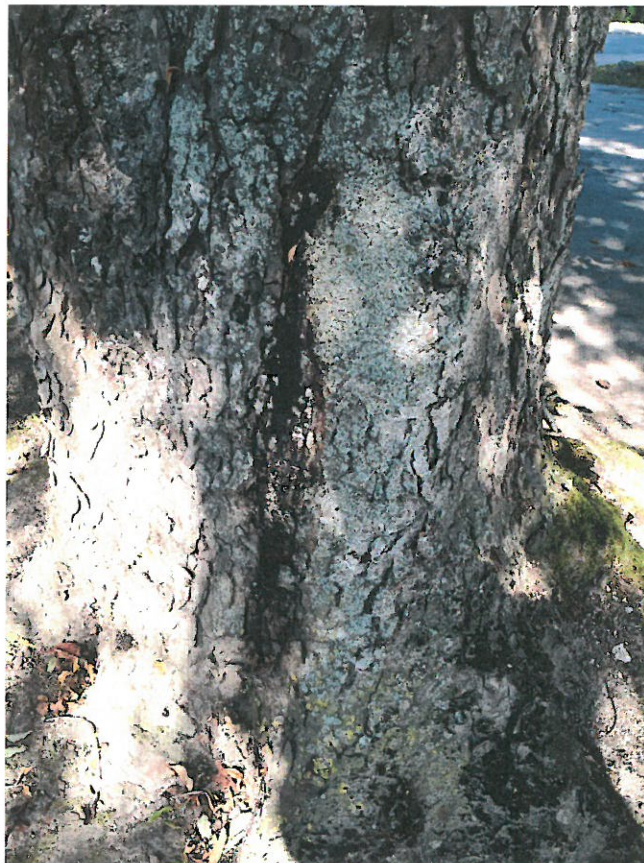
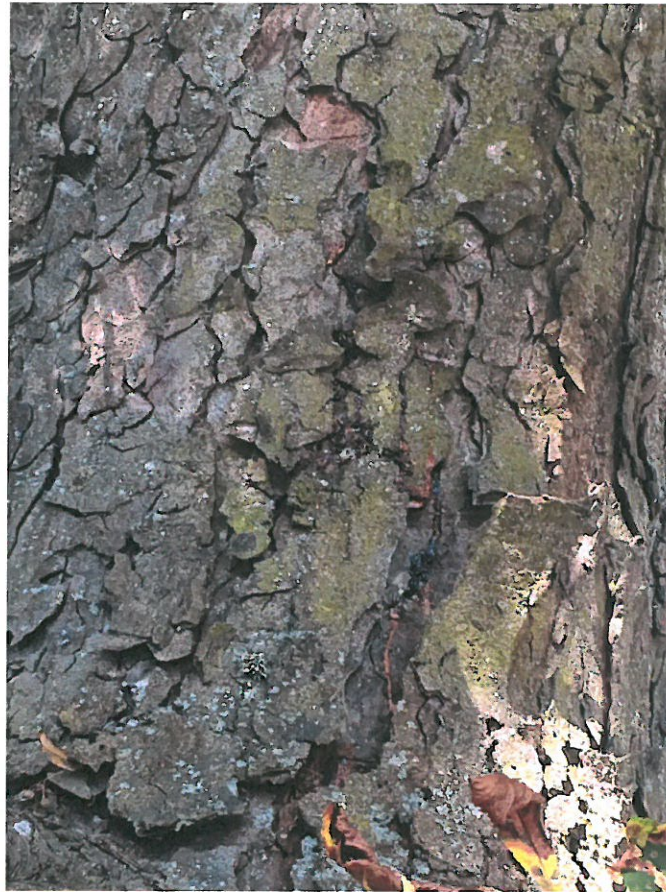
alte Frostrissbildung, wie sie bei Kastanien durchaus häufiger auftritt. Weiterhin zeigen sich beginnend in Richtung der Zufahrt einzelne teerartige Ausflüsse. Möglicherweise handelt es sich hierbei um eine Pseudomonas- oder Phytophthora-Infektion, wie sie bei Kastanien durchaus häufiger auftreten kann.

Beide Bäume weisen alters- und entwicklungsbedingte Mängel und Schäden auf, die jedoch nicht gravierend sind und nach Durchführung noch zu beschreibender Schutz-, Sicherungs- und Erhaltungsmaßnahmen eine nachhaltige Bestandssicherung der Bäume möglich erscheinen lassen. Lediglich die an wenigen Stellen in Erscheinung tretenden, teerartigen Ausflüsse bei der Kastanie 5.2 lassen auf eine mögliche Infektion durch Phytophthorapilz oder Pseudomonasbakteriose schließen.

Diese Erkrankung kann schlimmstensfalls über die kommenden Jahre zu einem Vitalitätsverlust und möglicherweise mittel- bis längerfristig auch zu einem Absterben des Baumes führen. Ansonsten ist die Prognose für die Kastanien gut, d. h. baumphysiologisch kann durchaus noch von einem Erhalt über Jahrzehnte ausgegangen werden.
