G U T A C H T E N

Nr.: 1605 137

Inhalt/Vorhaben:
Orientierende Untersuchungen
nach § 2 Nr. 3 BBodSchV

Standort:
Raiffeisenplatz 7
in 23795 Fahrenkrug

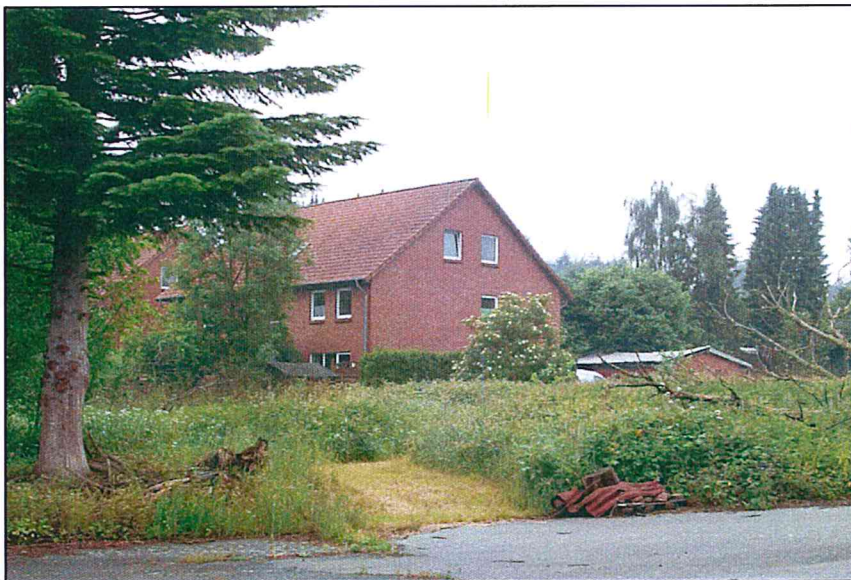
Abb. 02: Mischprobenfläche MP 1 (linke Bildseite) und MP 2 (rechte Bildseite)

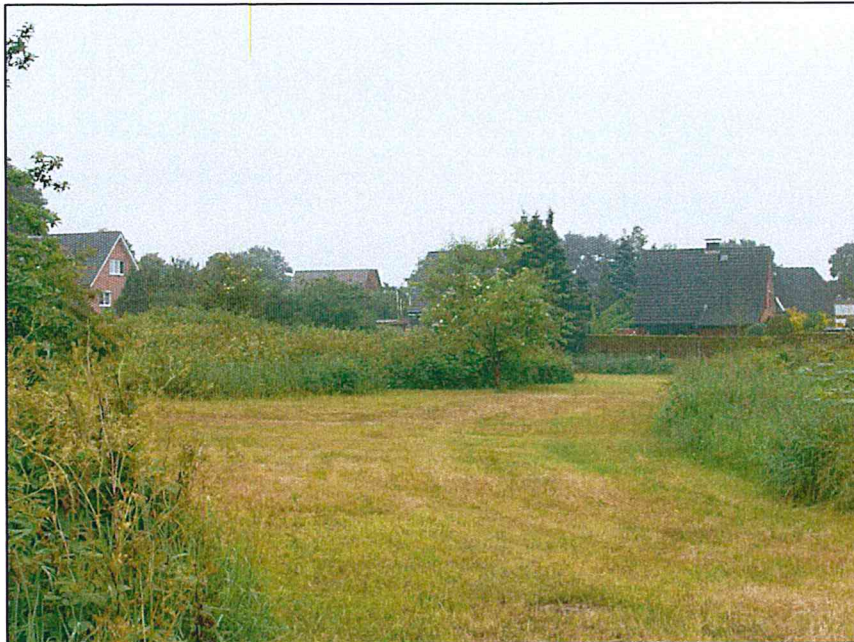
Abb. 03: Mischprobenfläche MP 3 (rechte Bildseite), MP 4 (linke Bildseite), MP 5 (Hintergrund)

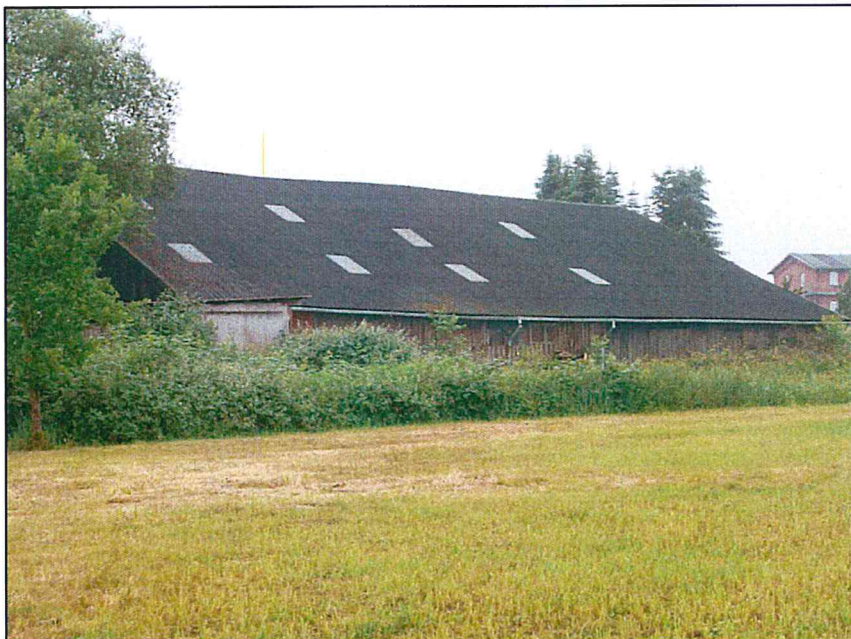
Abb. 04: Mischprobenfläche MP 3, in den Brombeer- und Himbeersträuchern vor dem Haus wurden die Gleise der Loren in ca. 0,2 m Tiefe ermittelt

Der Oberboden auf der Untersuchungsfläche ist insgesamt stark durchwurzelt und teilweise mit anthropogenen Beimengungen aus Ziegel- und Bauschuttresten sowie Schlacken versetzt. Die entnommenen Bodenproben waren sensorisch nicht auffällig. Im Bereich der MP 3, ca. 5–8 m vom ehemaligen Sägewerk entfernt, wurden Gleise der Handloren in ca. 0,2 m Tiefe gefunden. Dem Eigentümer ist bekannt, dass die Gleise vor Ort noch vorhanden sind.

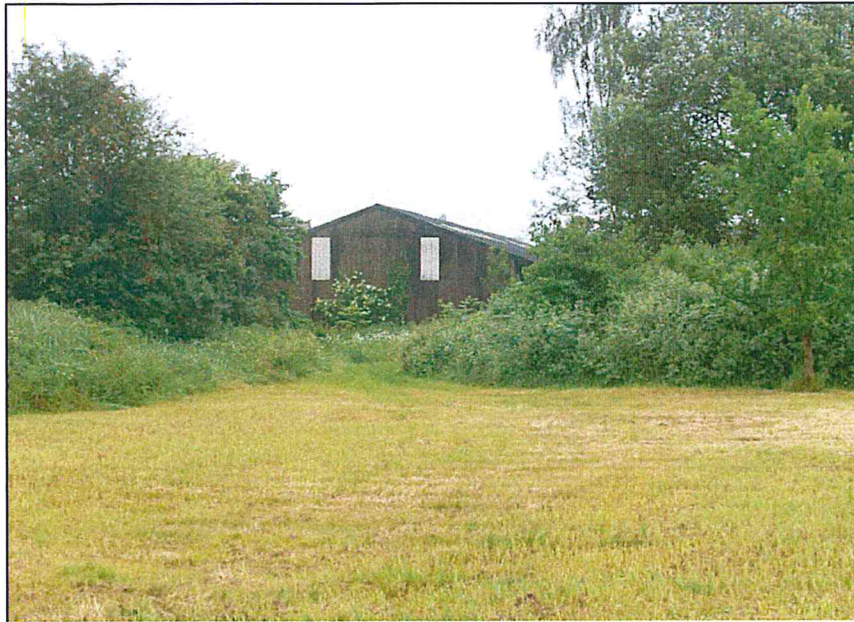
Abb. 05: Mischprobenfläche MP 6

Ein Vergleich der Analyseergebnisse mit den Prüfwerten für Wohnbebauung zeigt, dass bis auf den Benz(a)pyren-Gehalt der Mischprobe MP 6 mit 8,0 mg/kg TS alle anderen ermittelten Schadstoffgehalte unterhalb der Prüfwerte für Wohnbebauung und auch für Kinderspielflächen liegen. Der in der Probe MP 6 ermittelte Benzo[a]pyren-Gehalt unterschreitet den Prüfwert der BBodSchV für die Nutzung Park- und Freizeitanlagen von 10 mg/kg TS.

In der Mischprobe der MP 6 wurden in einigen Einzelproben, die in der Nähe des Sägewerkes entnommen wurden, Ziegel-, Schlacke- und Bauschuttreste festgestellt. Wahrscheinlich ist der erhöhte Benz(a)pyren-Gehalt auf die enthaltenen Fremdbestandteile (insbesondere Schlacketeile) zurückzuführen.

Als Ergebnis der durchgeführten Untersuchungen kann festgestellt werden, dass in einem Teilbereich der Untersuchungsfläche (MP 6; vgl. Anlage 3) Untergrundverunreinigungen durch PAK festgestellt wurden, die im Hinblick auf eine geplante Wohnnutzung als schädliche Bodenveränderung gemäß Bundes-Bodenschutzgesetz (BBodSchG) § 2 Abs. 3 zu klassifizieren ist. Eine Gefährdung über den Wirkungspfad Boden - Mensch in diesem Teilbereich könnte gegeben sein.

Bei einer geplanten wohnbaulichen Umnutzung des Grundstückes sind die oberflächennahen Untergrundverunreinigungen durch PAK mittels Bodenaushub zu entfernen. Alternativ könnte der Teilbereich MP 6 (vgl. Anlage 3) mit Boden (Oberboden) in einer Mächtigkeit von 0,35 m überdeckt werden. In diesem Fall wird empfohlen, zwischen dem Erdplanum und dem aufzubringenden Boden ein Geovlies einzuarbeiten.

Anfallender Boden auf der Fläche ist nach erfolgter Deklarationsuntersuchung einer ordnungsgemäßen Entsorgung zuzuführen.

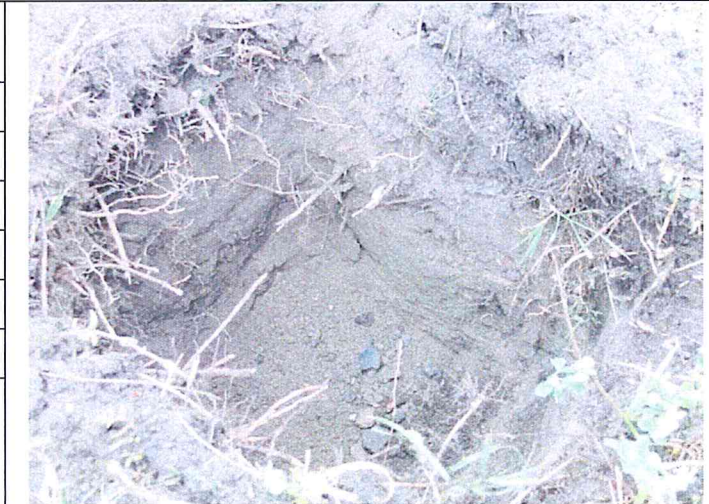
Probenbezeichnung/ -nummer:	MP 1
Entnahmetiefe [m]:	0,35 m
Farbe:	braun
Geruch:	ohne
Probenmenge:	400 ml
Probenbehälter:	Braunglas
Haufwerksgröße:	-

25% Steine

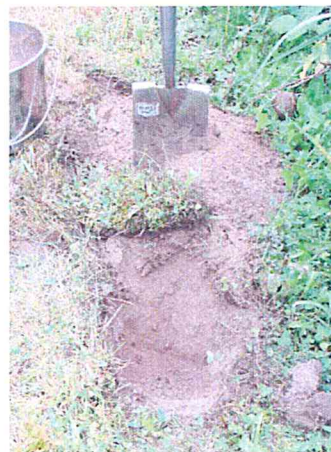
Probenbezeichnung/
-nummer: MP 2
Entnahmetiefe [m]: 0,35 m
Farbe: schwarzbraun
Geruch: ohne
Probenmenge: 400 ml
Probenbehälter: Braunglas
Haufwerksgröße: -

teilweise Beimengungen von Ziegelresten, Bauschutt und Schlacken

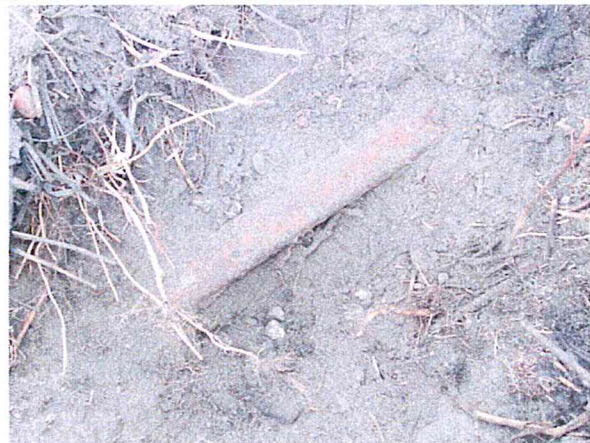
Probenbezeichnung/
-nummer: MP 3
Entnahmetiefe [m]: 0,35 m
Farbe: braun
Geruch: ohne
Probenmenge: 400 ml
Probenbehälter: Braunglas
Haufwerksgröße: -

Beimengungen von Ziegelreste, Schotter, Schlacke
Gleise der Handlorenbahn noch vorhanden (ca. 0,2 m u. GOK) ca. 5-8 m vom Haus
entfernt

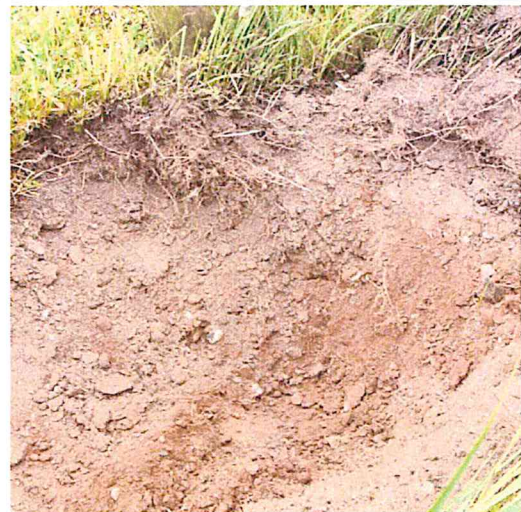
Probenbezeichnung/
-nummer: MP 4
Entnahmetiefe [m]: 0,35 m
Farbe: schwarzbraun
Geruch: ohne
Probenmenge: 400 ml
Probenbehälter: Braunglas
Haufwerksgröße: -

Bemerkungen/Begleitinformationen:
keine

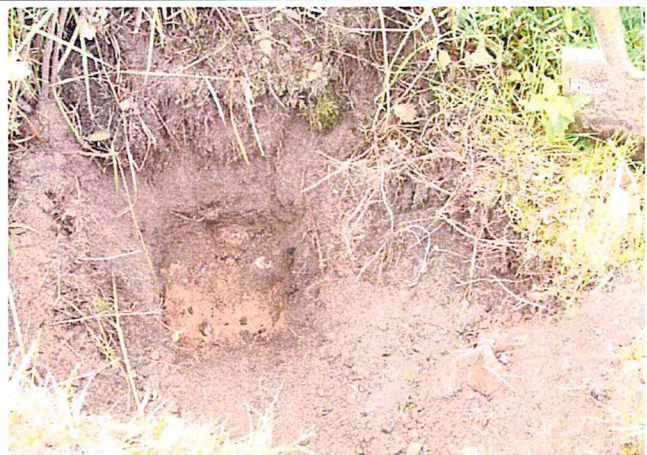
Probenbezeichnung/
-nummer: MP 5
Entnahmetiefe [m]: 0,35 m
Farbe: braun
Geruch: ohne
Probenmenge: 400 ml
Probenbehälter: Braunglas
Haufwerksgröße: -

Oberboden stark durchwurzelt

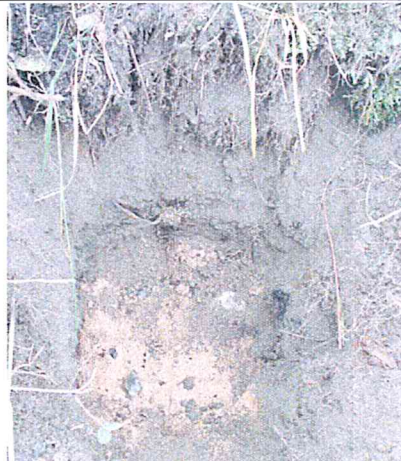
Probenbezeichnung/
-nummer: MP 6

Farbe: braunschwarz

Beimengungen von Ziegel- und Betonresten, Schlacke, Schotter
