Haselmauskartierung 2021 Ergebnisbericht

Windenergievorhaben Weede-Schieren (Vorranggebiet PR3_SEG_029)

Husum, 19. November 2021

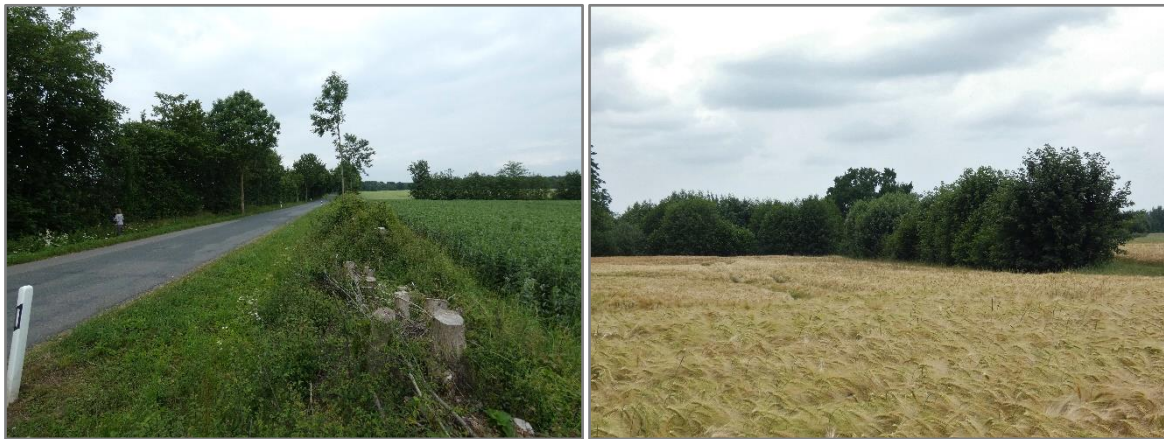
Abb. 2.1 Lineare Gehölzstrukturen im Vorranggebiet PR3_SEG_029 (Fotos: B. Förster, Juni 2021). Ein Abschnitt war im Frühjahr 2021 frisch geknickt worden (links, Bildmitte).

Der Gehölzbereich 4 war im Frühjahr 2021 frisch auf den Stock gesetzt worden (Abb. 2.1) und der Abschnitt 5 muss bereits vor längerer Zeit vollständig entfernt worden sein, so dass in diesen Bereichen keine Haselmausniströhren ausgebracht werden konnten. Die Untersuchung reduziert sich somit auf die Gehölzbereiche 1, 2, 3 und 6 (Abb. 2.5). Dieser Umstand hat keine Konsequenzen auf die Aussage des Gutachtens, da der Abschnitt 4 parallel zu Abschnitt 3 verläuft und zudem eine Verbindung zu dem Knick mit Abschnitt 6 besteht. Somit gelten die Ergebnisse auch für den frisch geknickten Bereich.

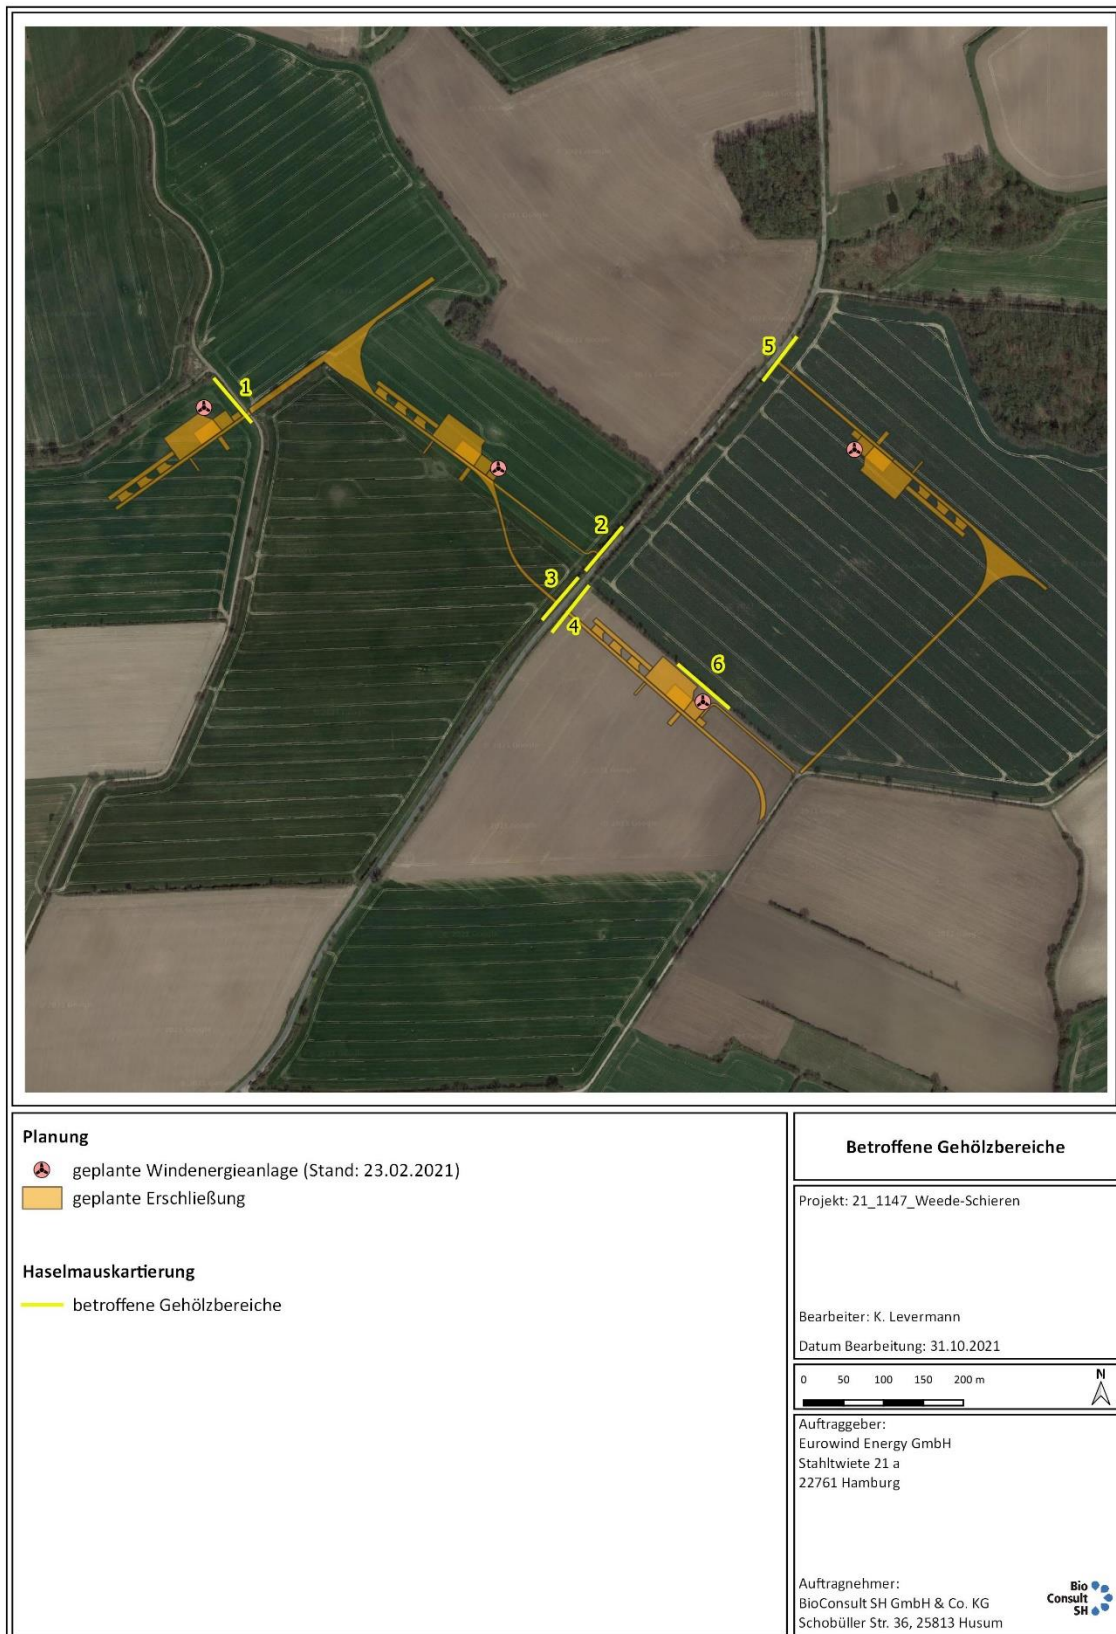
Abb. 2.2 Darstellung der vorliegenden Zuwegung (Stand: 23.02.2021) für den Windpark Weede-Schieren.

Anhand der im April 2021 vorliegenden Wegeplanung (Abb. 2.2) wurde der durch Rodung oder starken Rückschnitt betroffene Gehölzbestand identifiziert, insgesamt handelt es sich um sechs Abschnitte (Abb. 2.2). Aufgrund ihrer Struktur sind die Gehölze als potenzielles Haselmaushabitat mit geringer (Abschnitt 6, der überwiegend aus Erlen besteht und wenig Unterholz aufweist) bis überwiegend mittlerer Eignung (alle anderen Abschnitte) einzuschätzen. Einige kurze Knickbereiche wären potenziell gut für die Haselmaus geeignet, sie werden jedoch durch größere Lücken voneinander getrennt. Die Diversität liegt bei fünf bis zehn Arten pro Gehölzabschnitt. Verschiedene Futterpflanzen für die Haselmaus sind vorhanden, Haselsträucher sind nur vereinzelt zu finden.

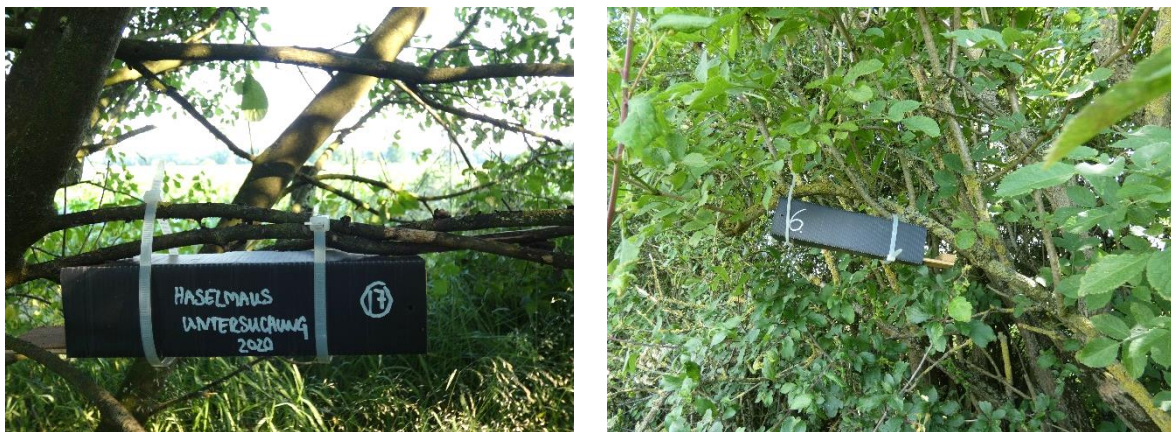
Abb. 2.4 Beispielhaft zwei Niströhren mit typischer Anbringung im Feld (Fotos: B. Förster)

Dafür wurden am 30. April 2021 insgesamt 19 Niströhren in den überplanten Gehölzbereichen ausgebracht (Abb. 2.5) und von Mai bis November monatlich kontrolliert (s. Tabelle im Anhang A.1). Die Niströhren wurden mithilfe von Kabelbindern an horizontalen Zweigen befestigt, und zwar so, dass die Öffnung in Richtung Stamm zeigt und somit für die Haselmaus leicht zu erreichen ist (Abb. 2.4). Der Abbau der Niströhren erfolgte bei der letzten Kontrolle im November.

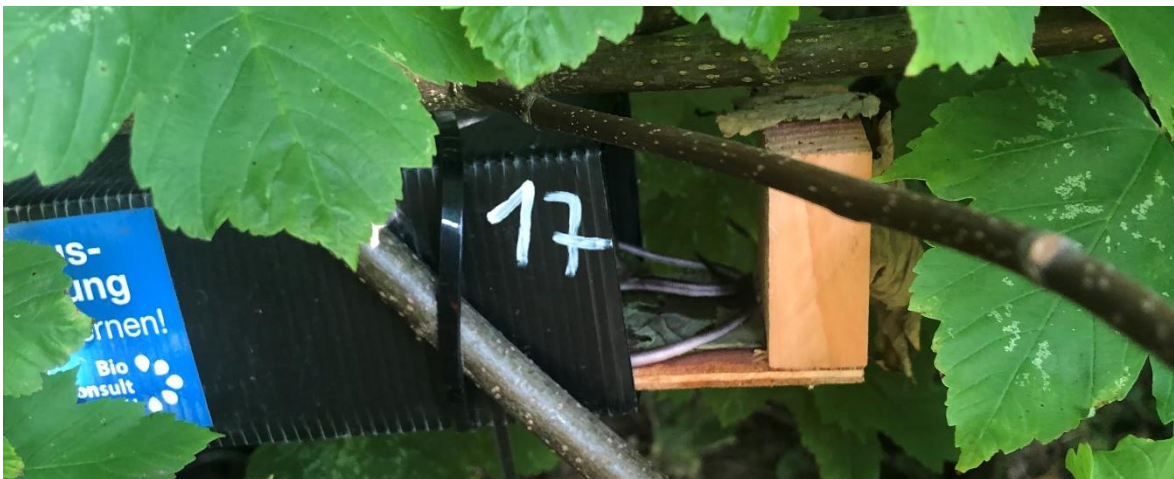
Bei den Kontrollen der Niströhren im Juli und im November gab es Sichtungen Echter Mäuse, z. B. Waldmaus (siehe Anhang A.1). Echte Mäuse flüchten mit einem Sprung aus den Niströhren auf die Erde und verschwinden im Unterholz oder in Erdlöchern. Trotzdem konnten die Tiere fotografiert werden (Abb. 3.1).

Abb. 3.1 Besatz der Niströhren durch Echte Mäuse (Foto: K. Levermann).

Bei der Begehung im Juli wurde in einer Niströhre ein Blätternest gefunden, das von drei Echten Mäusen bewohnt war (Abb. 3.1). In den folgenden Monaten waren jeweils vier (Oktober) bis fünf (August und September) Niströhren mit Blätternestern besetzt. Die höchste Aktivität der Echten Mäuse war mit sieben besetzten Niströhren im November zu verzeichnen: eine Röhre (Nr. 14 in Abschnitt 6) enthielt ein bewohntes Blätternest, in vier Röhren wurde eine Sammlung aus Blättern und Vorräten gefunden, eine Röhre enthielt nur einige lose Blätter und die siebte Röhre wurde ausschließlich als Vorratslager genutzt.
