Erfassung und Erstbewertung  
von kontaminationsverdächtigen Flächen  
auf der Liegenschaft  
Lettow-Vorbeck-Kaserne  
Bad Segeberg  
(LgKeNr 110 060)  
- Phase I des Altlastenprogramms -

**Erfassung und Erstbewertung  
von kontaminationsverdächtigen Flächen  
auf der Liegenschaft  
Lettow-Vorbeck-Kaserne  
Bad Segeberg  
(LgKeNr 110 060)  
- Phase I des Altlastenprogramms -**

Auftraggeber: WBV Nord, Ast. Kiel  
Archiv-Nr.: 104-07  
Bearbeiter: Dr. Kaltwang, Dipl.-Geol.  
(Tel.: 04 31 - 3 84 - 47 20, AllgFspWNBw: 74 00 - 47 20)  
Seiten: 8  
Anlagen: 6

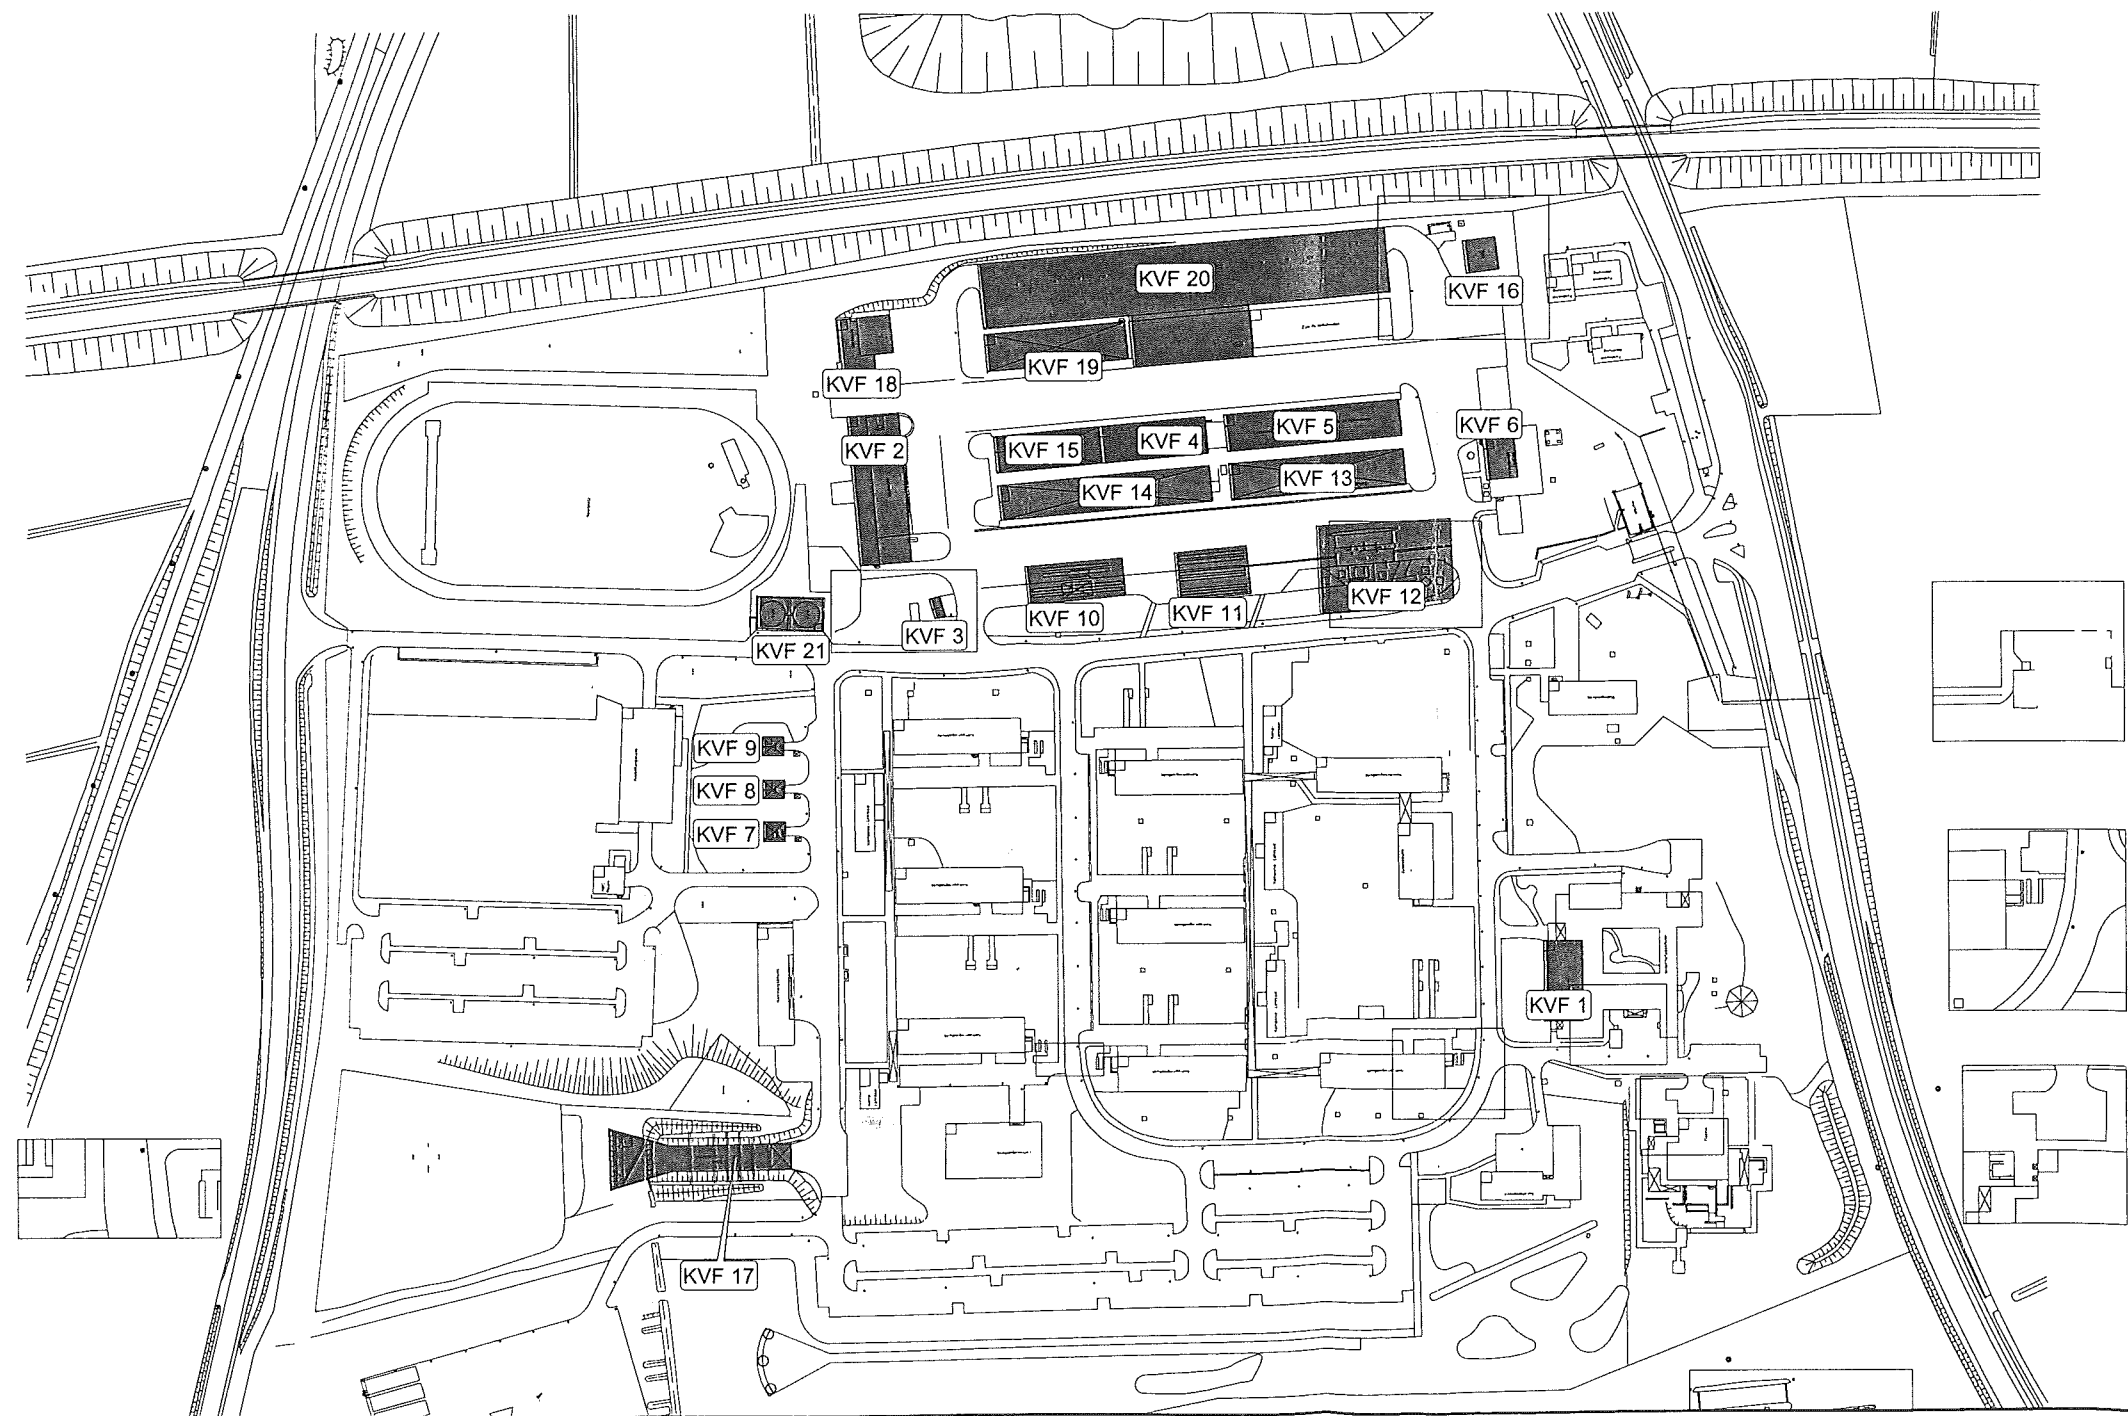
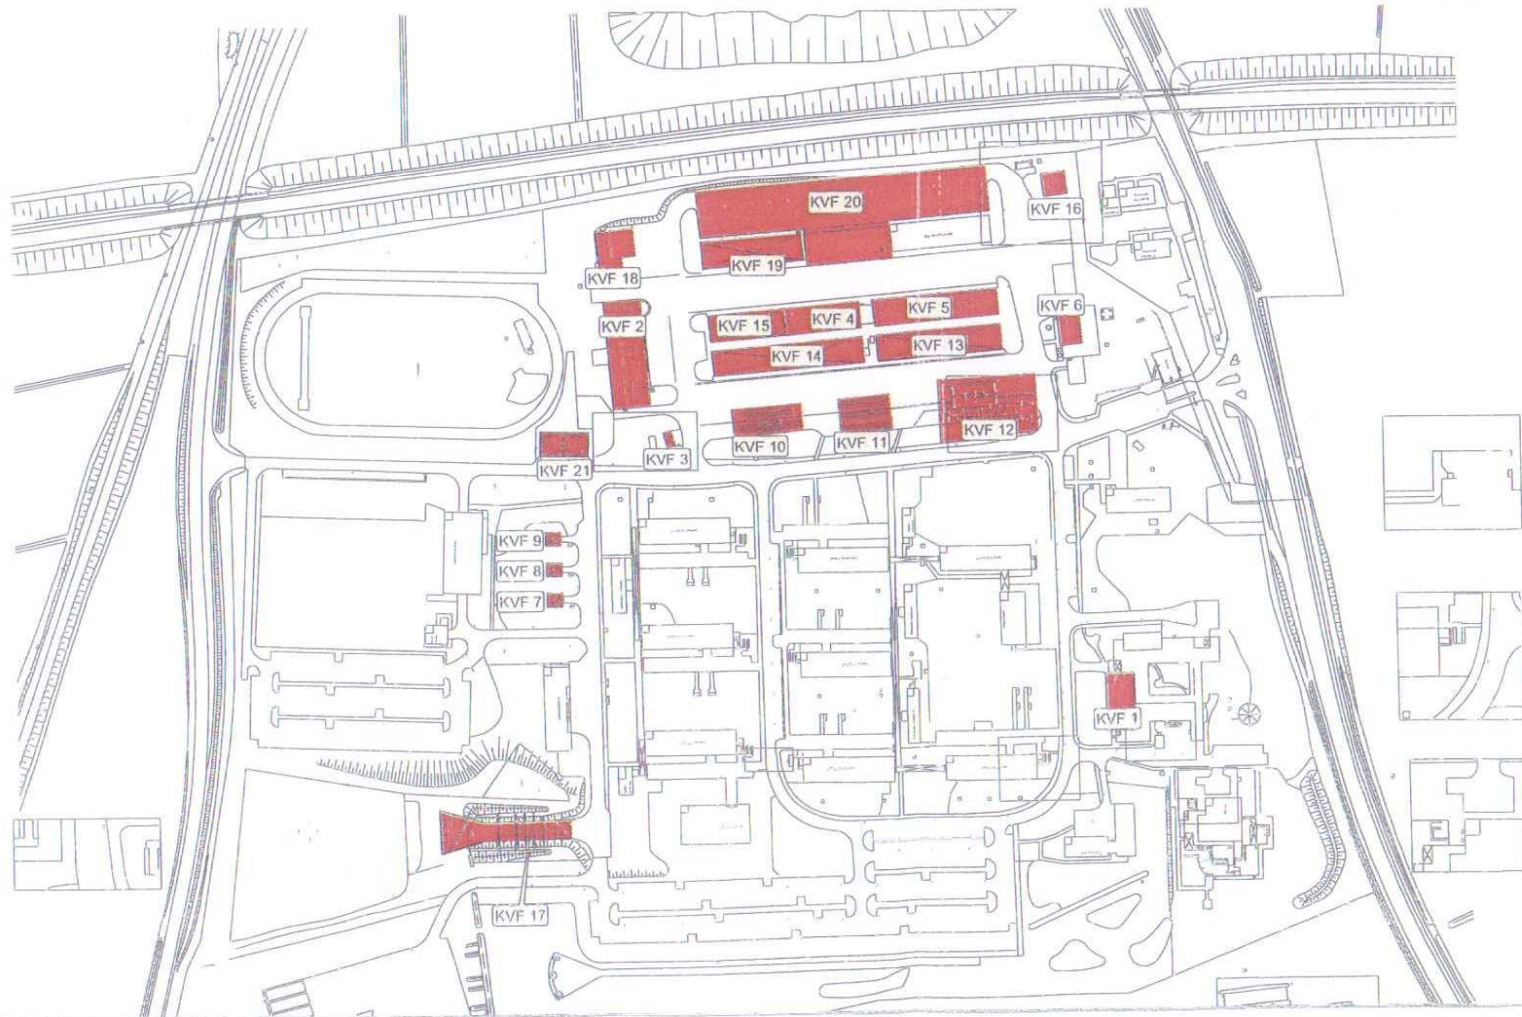
Maßstab 1 : 3 000 | Archiv - Nr.: 104-7 | Anlage 2

Lageplan mit kontaminations-  
verdächtigen Flächen (KVF)

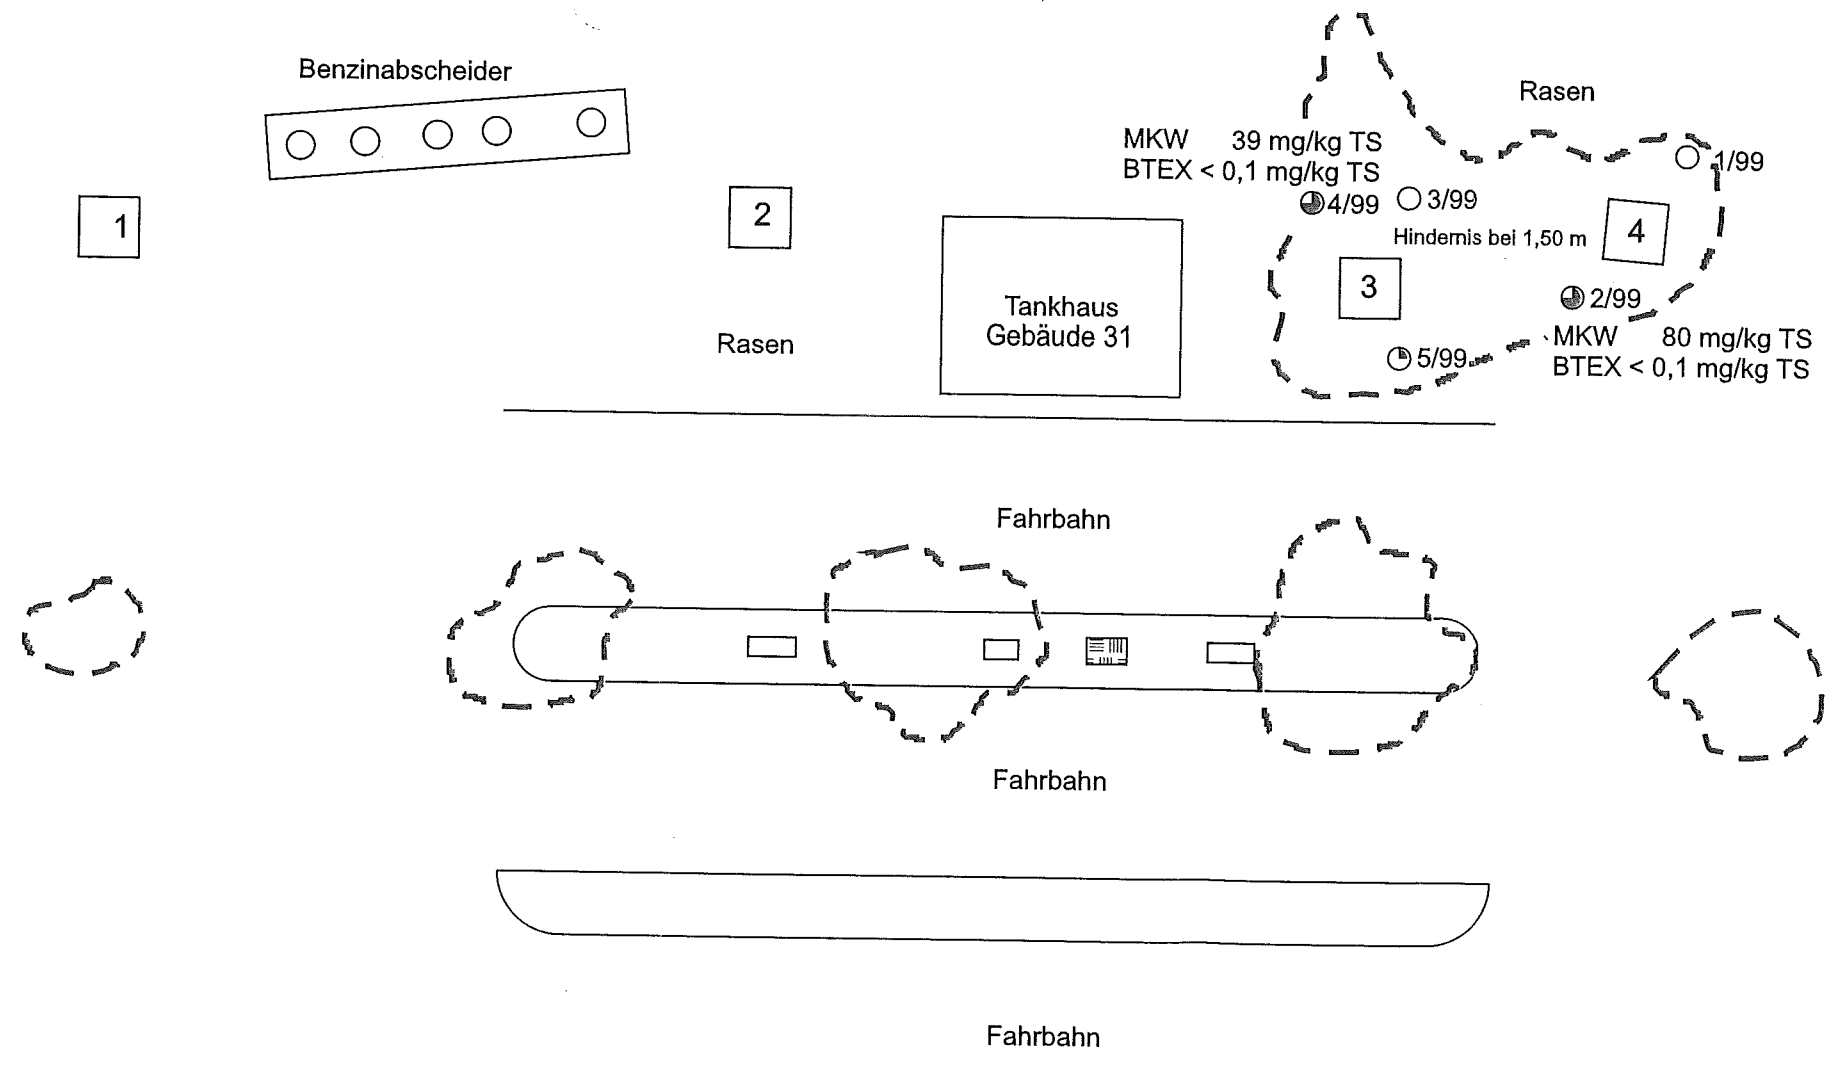
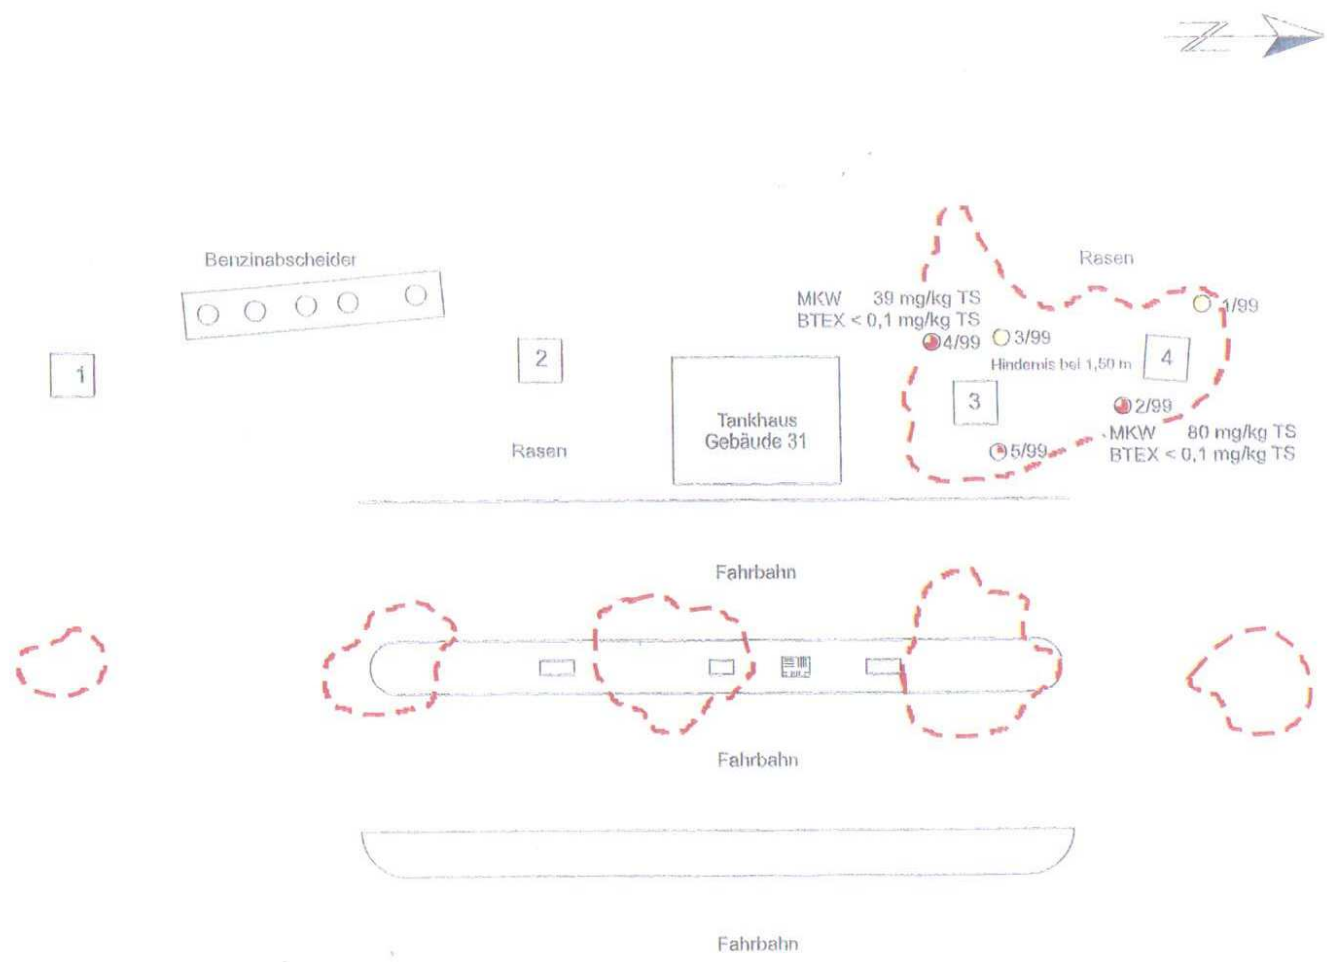
AMT für WEHRGEOPHYSIK Wehrgeologische Stelle Glücksburg	<b>Lageskizze zur Belastungssituation</b>	
	Projekt: Lettow-Vorbeck-Kaserne Bad Segeberg, Tankstelle Gebäude 31	Archiv - Nr.: 45 - 3
	Auftraggeber: Wehrbereichsverwaltung I	gez.: 21.01.1999
	Zeichner: R. Paulus	Maßstab 1 : 200 Anlage 6.1

1990 wurde bei Erdarbeiten ölkontaminierter Boden angetroffen. Daraufhin fanden in mehreren Phasen Untersuchungen durch WGeolSt Glücksburg statt, die in einem Bericht dokumentiert wurden (Ölschadenuntersuchung im Bereich der Tankstelle (Gebäude 31) in der Lettow-Vorbeck-Kaserne / Bad Segeberg, Archiv-Nr. 45-03, 02.08.1991). Festgestellt wurden Bodenverunreinigungen an jeder der 5 Zapfsäulen (MKW max. 9706 mg/kg) und an den beiden nördlich des Tankhäuschens gelegenen Erdtanks (MKW max. 1355 mg/kg). Auf BTEX wurde damals nicht untersucht.

1999 fanden im Zuge des Tankstellenprogramms Untersuchungen durch WGeolSt Glücksburg statt. Es wurden folgende umweltrelevante Bereiche festgestellt: 4 Erdtanks, Zapfinsel mit 3 Zapfsäulen und Einfüllschacht, Benzinabscheideranlage. Um hier die neuen Anlagen und Oberflächenbefestigungen nicht zu beschädigen, wurden nur im Bereich der 2 Erdtanks nördlich des Tankstellenhäuschens Untersuchungen vorgenommen. Die MKW-Verunreinigungen im Boden wurden hier erneut nachgewiesen, betragen diesmal aber maximal 80 mg/kg. BTEX wurden nicht festgestellt. Die Untersuchungen sind dokumentiert in dem Bericht der Wehrgeologischen Stelle Glücksburg, Sanierungsmaßnahmen und ergänzende Untersuchungen im Bereich der Tankstelle Gebäude 31, Archiv-Nr. 45-03, 20.05.1999.
